# PEBA

Piano  
Eliminazione  
Barriere  
Architettoniche

■ ■ ■  
QUADRO  
EDILIZIO

Comune di Fontanelle

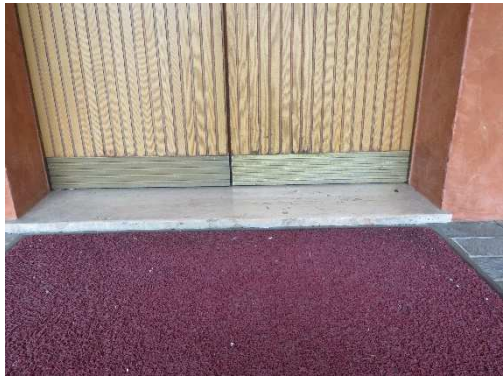
| DESCRIZIONE INTERVENTO | | FOTO |
|---|---|---|
| 1 | <p>Realizzazione di una rampa o pedana per il superamento del dislivello in corrispondenza dell'accesso, al fine di garantire l'accessibilità, con dislivello pari o inferiore a cm 1.</p> <p>(artt. 4.1.1 e 8.1.1 del D.M. 14 giugno 1989 n.236 – art.9 DGR n.1428 del 6 settembre 2011)</p> | |

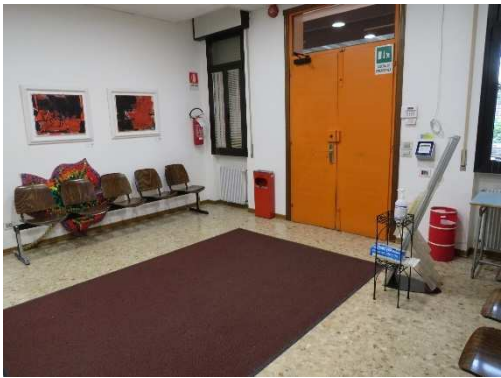
| <p><b>2</b></p> | <p>Le porte di accesso di ogni unità ambientale devono essere facilmente manovrabili, di tipo e luce netta tali da consentire un agevole transito anche da parte di una persona su sedia a ruote.</p> <p>Sostituzione della porta di accesso, in modo che la luce netta sia almeno di cm 80.</p> <p>(artt. 4.1.1, 8.1.1 e 9 del DM 14 giugno 1989 n.236 – art.9 DGR n.1428 del 6 settembre 2011)</p> | |

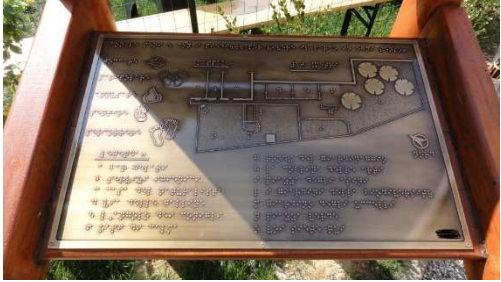
| <p><b>3</b></p> | <p>Rilevata la primaria funzione pubblica del Municipio, si prevede la realizzazione di una struttura che riporti le principali informazioni e localizzazioni nel linguaggio per i non vedenti, ovvero in Braille.</p> <p>(art. 4.3 del D.M. 14 giugno 1989 n.236 - art.25 DGR n.1428 6 settembre 2011)</p> | |

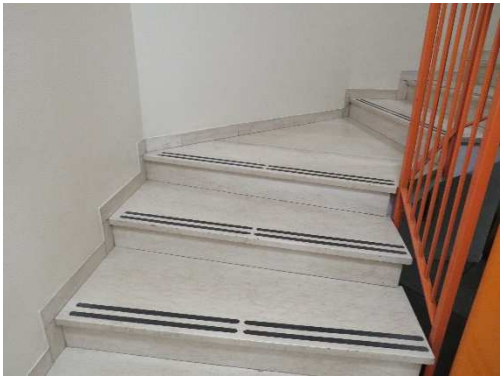
| DESCRIZIONE INTERVENTO | FOTO |
|---|---|
| <p><b>1</b></p> <p>Installazione di un secondo corrimano ad altezza 100 cm dal piano di calpestio, comprese opere pertinenziali di adeguamento.</p> <p>(artt. 4.1.10 e 8.1.10 del D.M. 14 giugno 1989 n.236)</p> | |

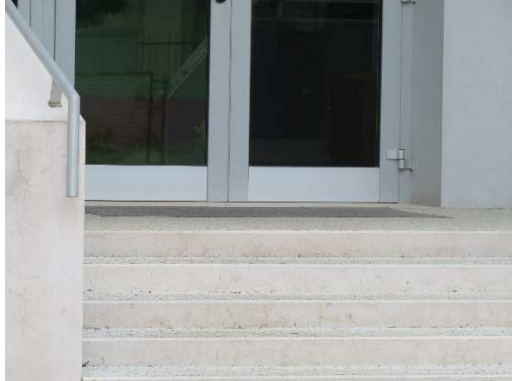
| 2 | <p>Applicazione di una fascia di nastro marcagradino antiscivolo su ciascuna pedata dei gradini di accesso.</p> <p>(artt. 4.1.10 e 8.1.10 del D.M. 14 giugno 1989 n.236 -<br/>art.19 DGR n.1428 del 6 settembre 2011)</p> | |

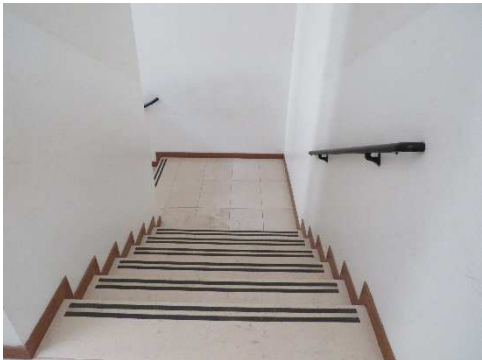
| DESCRIZIONE INTERVENTO | FOTO |
|---|---|
| <p><b>1</b> Installazione di un secondo corrimano ad altezza 100 cm dal piano di calpestio, comprese opere pertinenziali di adeguamento. In caso di utenza prevalente di bambini si deve prevedere un secondo corrimano ad altezza di 0,75 m.</p> <p><i>(artt. 4.1.10 e 8.1.10 del D.M. 14 giugno 1989 n.236 – art.19 DGR n.1428 del 6 settembre 2011)</i></p> | |

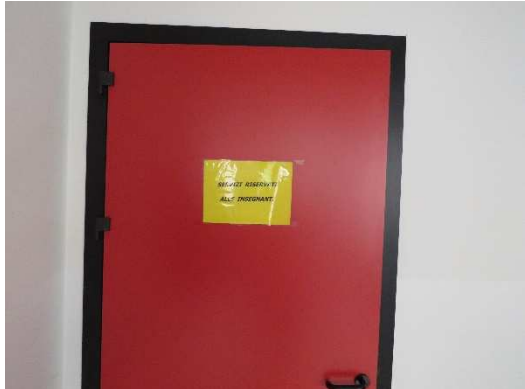
| DESCRIZIONE INTERVENTO | FOTO |
|---|---|
| <p><b>1</b> Affissione della segnaletica sulla porta di accesso del servizio igienico - <i>toilette disabili</i>.</p> <p><i>(artt. 4.3 del D.M. 14 giugno 1989 n. 236)</i></p> | |

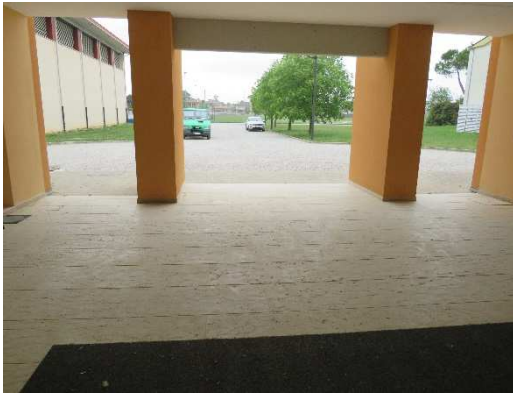
| DESCRIZIONE INTERVENTO | | FOTO |
|---|---|---|
| 1 | <p>Negli spazi esterni e sino agli accessi degli edifici deve essere previsto almeno un percorso preferibilmente in piano con caratteristiche tali da consentire la mobilità delle persone con ridotte o impedite capacità motorie.</p> <p>Esecuzione di una pavimentazione esterna di accesso all'edificio di interesse pubblico.</p> <p>(artt. 4.1.2, 4.2.1, 4.2., 8.2.1 e 8.2.2 del D.M. 14 giugno 1989 n.236 – art.24 DGR1428 del 6 settembre 2011)</p> | |

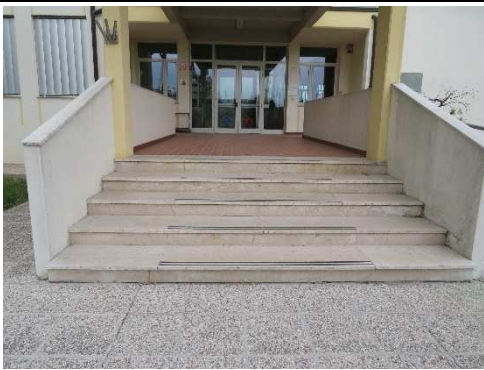
| DESCRIZIONE INTERVENTO | | FOTO |
|---|---|---|
| 1 | <p>Applicazione di una fascia di nastro marca-gradino antiscivolo su ciascuna pedata dei gradini di accesso, per tutta la larghezza.</p> <p>(artt. 4.1.10 e 8.1.10 del D.M. 14 giugno 1989 n.236 - art.19 DGR n.1428 del 6 settembre 2011)</p> | |

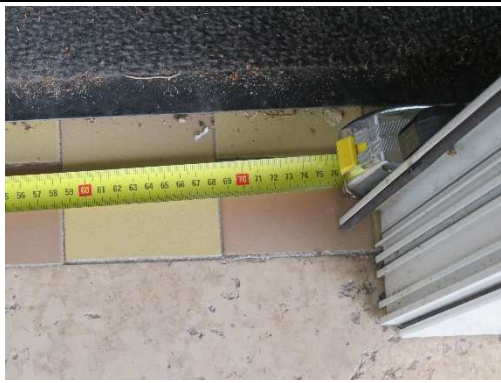
| 3 | <p>Le porte di accesso di ogni unità ambientale devono essere facilmente manovrabili, di tipo e luce netta tali da consentire un agevole transito anche da parte di una persona su sedia a ruote.</p> <p>Sostituzione della porta di accesso, in modo che la luce netta sia almeno di cm 80.</p> <p>(artt. 4.1.1, 8.1.1 e 9 del DM 14 giugno 1989 n.236 – art.9 DGR n.1428 del 6 settembre 2011)</p> | |

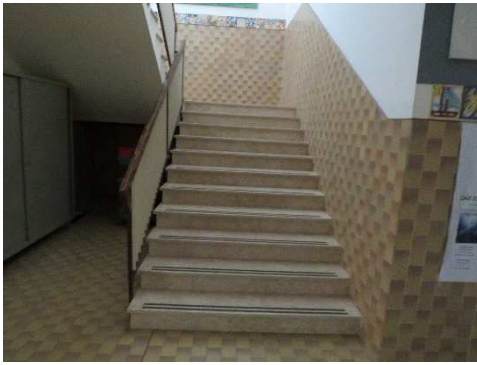
| | DESCRIZIONE INTERVENTO | FOTO |
|---|---|---|
| 1 | <p>Installazione di un secondo corrimano ad altezza 100 cm dal piano di calpestio, comprese opere pertinenziali di adeguamento.</p> <p>(artt. 4.1.10 e 8.1.10 del D.M. 14 giugno 1989 n.236 – art.19 DGR n.1428 del 6 settembre 2011)</p> | |

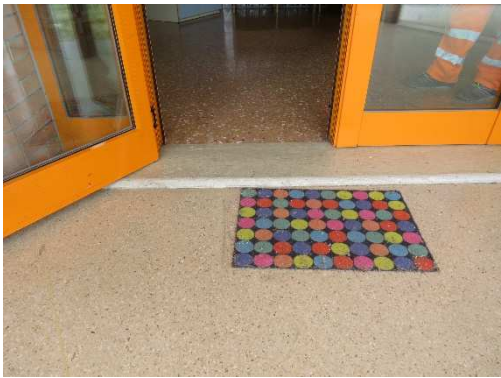
| 1 | <p>Realizzazione di una pedana per il superamento del dislivello in corrispondenza dell'accesso, al fine di garantirne l'accessibilità, con dislivello pari o inferiore a cm 1.</p> <p>(artt. 4.1.1 e 8.1.1 del D.M. 14 giugno 1989 n.236 – art.9 DGR n.1428 del 6 settembre 2011)</p> | |

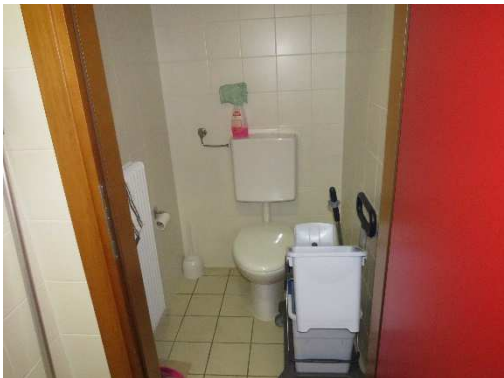
| DESCRIZIONE INTERVENTO | FOTO |
|---|---|
| <p>1 Realizzazione di un del bagno tramite adattamento dei locali esistenti, comprese opere murarie. Installazione dei sanitari e degli accessori, comprese opere all'impianto idraulico e le finiture necessarie.</p> <p>(artt. 4.1.6 e 8.1.6 del D.M. 14 giugno 1989 n. 236 - art.14 DGR n.14286 del settembre 2011)</p> | |

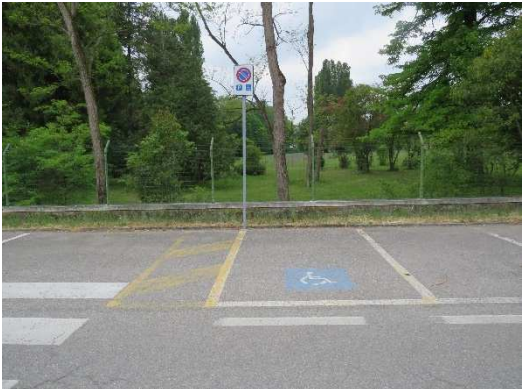
| <p>1 Rifacimento della segnaletica orizzontale (linee arancioni a terra), con caratteristiche dimensionali che rispettano la normativa.</p> <p>Rilevato che la strada di accesso è diretta all'ingresso dell'edificio, non si prevedono opere di abbassamento del marciapiede esistente in adiacenza al parcheggio.</p> <p>(artt. 4.3 del D.M. 14 giugno 1989 n. 236 - art. 25 DGR n.1428 del 6 settembre 2011)</p> | |

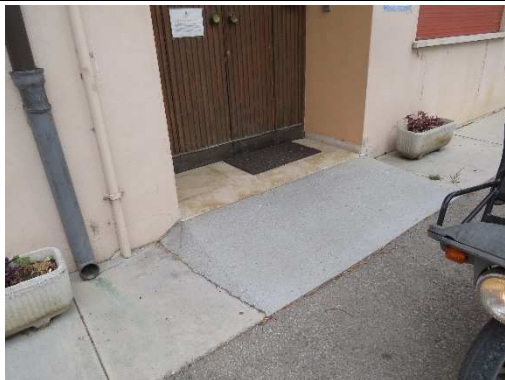
| DESCRIZIONE INTERVENTO | | FOTO |
|---|---|---|
| 1 | <p>Realizzazione di una pedana per il superamento del dislivello in corrispondenza dell'accesso, al fine di garantire l'accessibilità, con dislivello pari o inferiore a cm 1.</p> <p>(artt. 4.1.1 e 8.1.1 del D.M. 14 giugno 1989 n.236 – art.9 DGR n.1428 del 6 settembre 2011)</p> | |

| TIPOLOGIA INTERVENTO | PRIORITA' | STIMA € (IVA esclusa) |
|---|---|---|
| 1. Adeguamento pedana di accesso | media | € 250,00 |

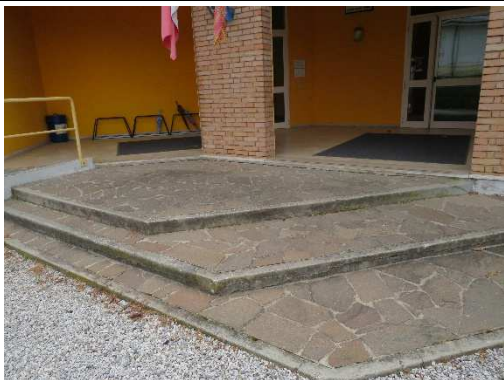
| DESCRIZIONE INTERVENTO | FOTO |
|---|---|
| <p><b>1</b> Installazione di un corrimano sulle scale esterne, ad altezza 100 cm dal piano di calpestio, comprese opere edili pertinenziali necessarie a fornire il supporto. In caso di utenza prevalente di bambini si deve prevedere un secondo corrimano ad altezza di 0,75 m.</p> <p>(artt. 4.1.10 e 8.1.10 del D.M. 14 giugno 1989 n.236 art.19 DGR n.1428 del 6 settembre 2011)</p> | |

| TIPOLOGIA INTERVENTO | PRIORITA' | STIMA € (IVA esclusa) |
|---|---|---|
| 1. Doppio corrimano h 100 | Media | € 300,00 |
| 2. Doppio corrimano h 75 | Media | € 300,00 |

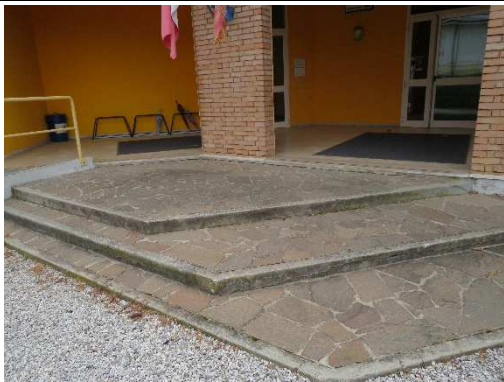
| DESCRIZIONE INTERVENTO | | FOTO |
|---|---|---|
| 1 | <p>Installazione di un corrimano sulle scale esterne, ad altezza 100 cm dal piano di calpestio, comprese opere edili pertinenziali necessarie a fornire il supporto.</p> <p>(artt. 4.1.10 e 8.1.10 del D.M. 14 giugno 1989 n.236<br/>art.19 DGR n.1428 del 6 settembre 2011)</p> | |

| TIPOLOGIA INTERVENTO | PRIORITA' | STIMA € (IVA esclusa) |
|---|---|---|
| 1. Doppio corrimano h 100 | Media | € 300,00 |

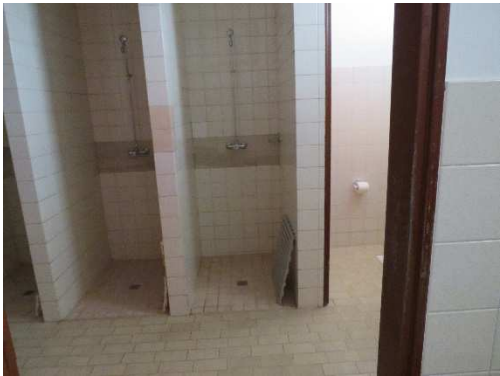
| DESCRIZIONE INTERVENTO | | FOTO |
|---|---|---|
| 1 | <p>Installazione di un posto doccia con un sedile ribaltabile lungo 80 cm e profondo circa 50 cm. Installazione dei maniglioni di sostegno necessari e adeguamento asta doccia.</p> <p>(artt. 3.3, 4.1.6 e 8.1.6 del D.M. 14 giugno 1989 n. 236 - art. 14 DGR del 6 settembre 2011 n.1428)</p> | |

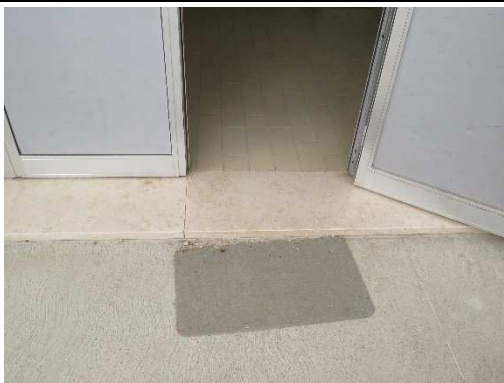
| DESCRIZIONE INTERVENTO | | FOTO |
|---|---|---|
| 1 | <p>Realizzazione di una pedana per il superamento del dislivello in corrispondenza dell'accesso, al fine di garantirne l'accessibilità, con dislivello pari o inferiore a cm 1.</p> <p>(artt. 4.1.1 e 8.1.1 del D.M. 14 giugno 1989 n.236 – art.9 DGR n.1428 del 6 settembre 2011)</p> | |

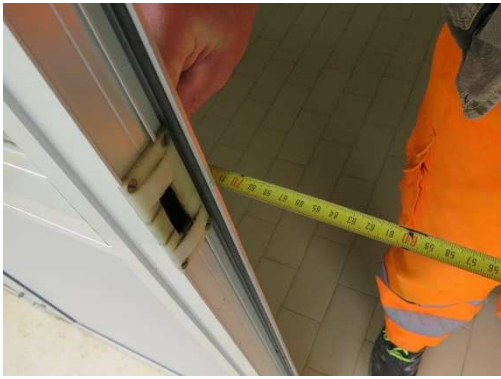
| 2 | <p>Le porte di accesso di ogni unità ambientale devono essere facilmente manovrabili, di tipo e luce netta tali da consentire un agevole transito anche da parte di una persona su sedia a ruote.</p> <p>Sostituzione della porta di accesso, in modo che la luce netta sia almeno di cm 80.</p> <p>(artt. 4.1.1, 8.1.1 e 9 del DM 14 giugno 1989 n.236 – art.9 DGR n.1428 del 6 settembre 2011)</p> | |

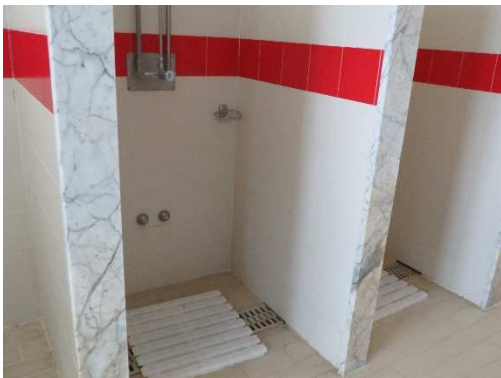
| DESCRIZIONE INTERVENTO | FOTO |
|---|---|
| <p>1</p> <p>Installazione di un posto doccia con un sedile ribaltabile lungo 80 cm e profondo circa 50 cm. Installazione dei maniglioni di sostegno necessari e adeguamento asta doccia.</p> <p>(artt. 3.3, 4.1.6 e 8.1.6 del D.M. 14 giugno 1989 n. 236 - Legge.104/1992 – Direttive CONI - art. 14 DGR n.1428 del 6 settembre 2011)</p> | |

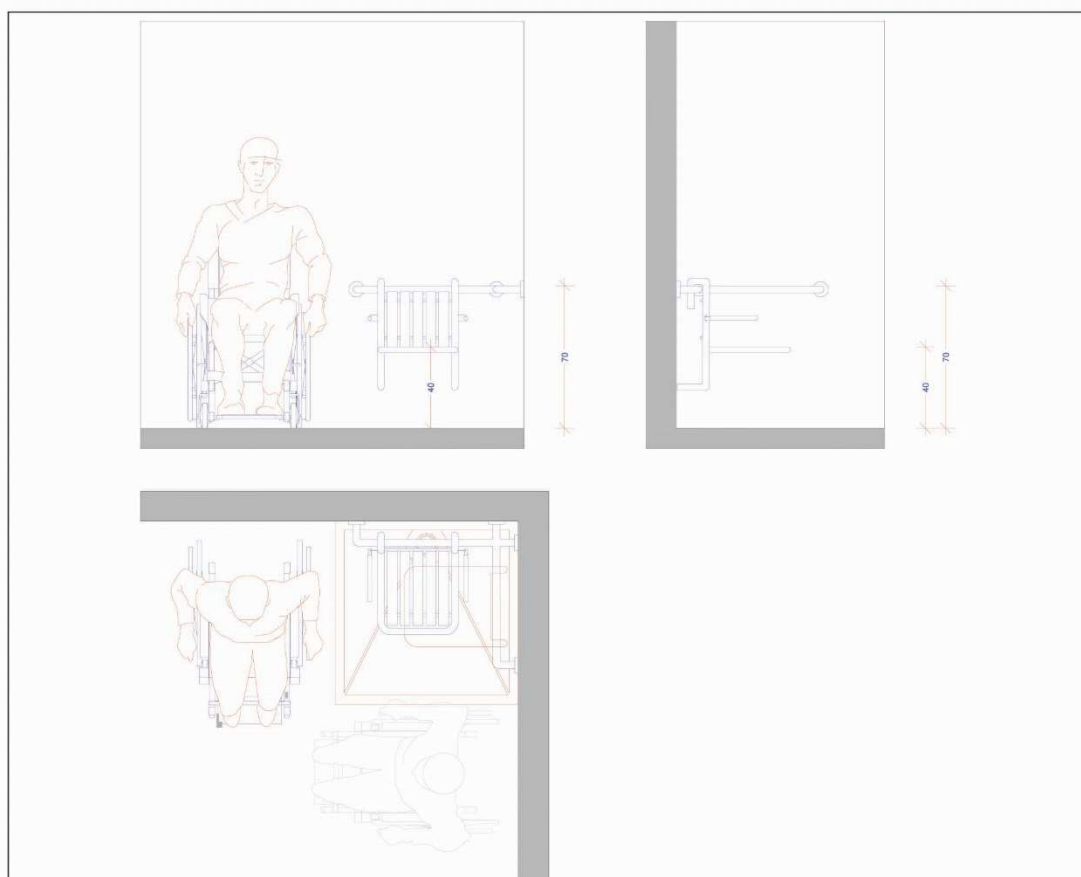
**FIGURA 9** - Nello schema esemplificativo, la doccia di tipo a pavimento è dotata di seggiolino la cui seduta è, per dimensioni, uguale a quella della tazza w.c.  
Per quanto riguarda i maniglioni e il seggiolino è conveniente utilizzare un maniglione ad angolo retto con seggiolino da appendere allo stesso: in tal modo spostando il seggiolino si avrà la bilateralità di accostamento laterale

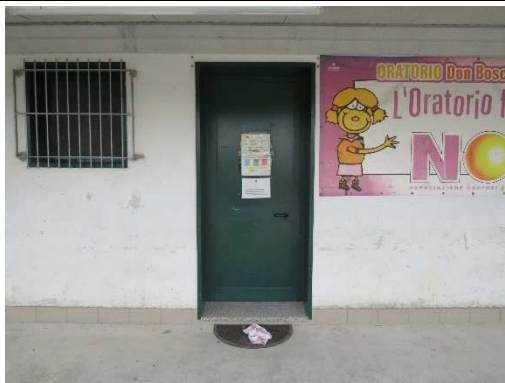
| DESCRIZIONE INTERVENTO | FOTO |
|---|---|
| <p><b>1</b> Realizzazione di una pedana per il superamento del dislivello in corrispondenza dell'accesso, al fine di garantirne l'accessibilità, con dislivello pari o inferiore a cm 1.</p> <p>(artt. 4.1.1 e 8.1.1 del D.M. 14 giugno 1989 n.236 – art.9 DGR n.1428 del 6 settembre 2011)</p> | |

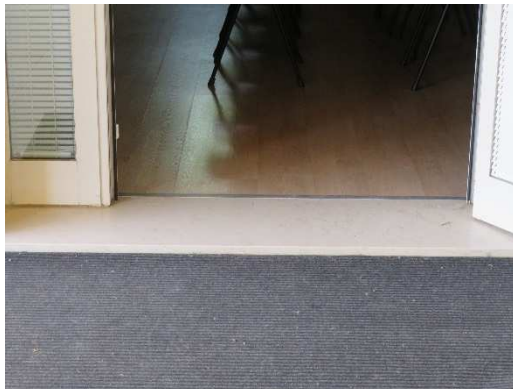
| 2 | <p>Realizzazione di una pedana per il superamento del dislivello in corrispondenza dell'accesso, al fine di garantire l'accessibilità, con dislivello pari o inferiore a cm 1.</p> <p>(artt. 4.1.1 e 8.1.1 del D.M. 14 giugno 1989 n.236 art.9 DGR n.1428 del 6 settembre 2011)</p> | |

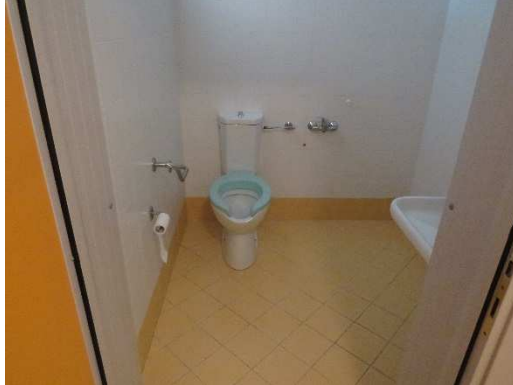
| DESCRIZIONE INTERVENTO | FOTO |
|---|---|
| <p>1</p> <p>Adeguamento del servizio igienico accessibile al pubblico, mediante la sostituzione del maniglione verticale e l'installazione del maniglione ribaltabile di sostegno laterale.</p> <p>(artt. 4.1.6 e 8.1.6 del DM 14 giugno 1989 n. 236 - art. 14 DGR n.1428 del 6 settembre 2011)</p> | |

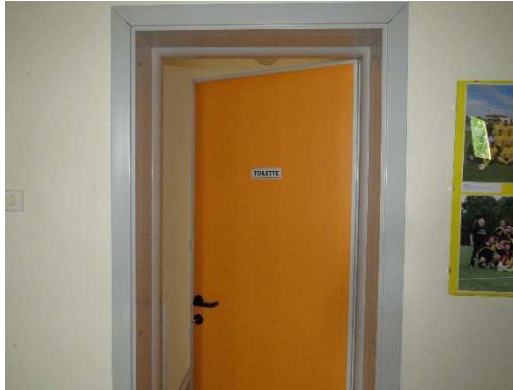
| DESCRIZIONE INTERVENTO | FOTO |
|---|---|
| <p>2</p> <p>Affissione della segnaletica sulla porta di accesso del servizio igienico - toilette disabili.</p> <p>(artt. 4.3 del D.M. 14 giugno 1989 n. 236)</p> | |

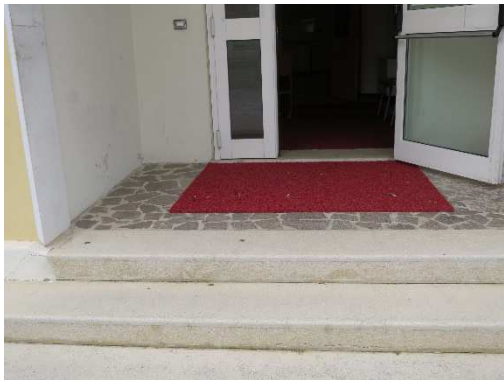
| DESCRIZIONE INTERVENTO | | FOTO |
|---|---|---|
| 1 | <p>Realizzazione di una pedana per il superamento del dislivello in corrispondenza dell'accesso, al fine di garantirne l'accessibilità, con dislivello pari o inferiore a cm 1.</p> <p>(artt. 4.1.1 e 8.1.1 del D.M. 14 giugno 1989 n.236 – art.9 DGR n.1428 del 6 settembre 2011)</p> | |

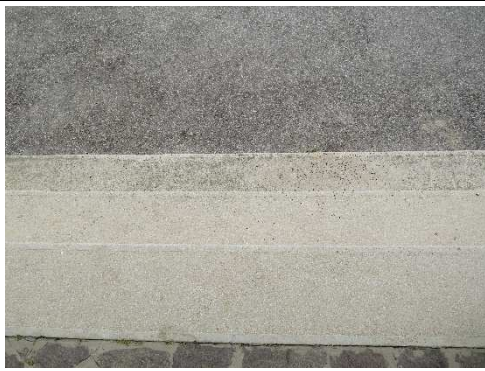
| 2 | <p>Applicazione di una fascia di nastro marca-gradino antiscivolo su ciascuna pedata dei gradini di accesso.</p> <p><i>(artt. 4.1.10 e 8.1.10 del D.M. 14 giugno 1989 n.236 - art.19 DGR n.1428 del 6 settembre 2011)</i></p> | |

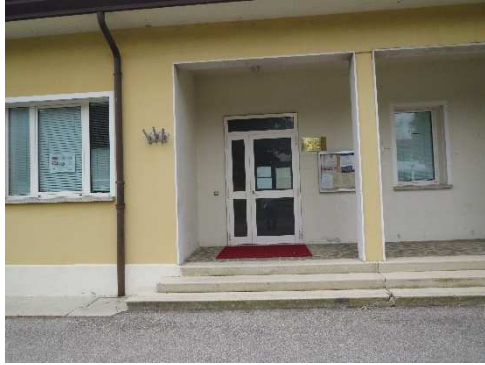
| 3 | <p>Installazione di un corrimano sulle scale esterne, ad altezza 100 cm dal piano di calpestio, comprese opere edili pertinenziali necessarie a fornire il supporto.</p> <p><i>(artt. 4.1.10 e 8.1.10 del D.M. 14 giugno 1989 n.236 art.19 DGR n.1428 del 6 settembre 2011)</i></p> | |

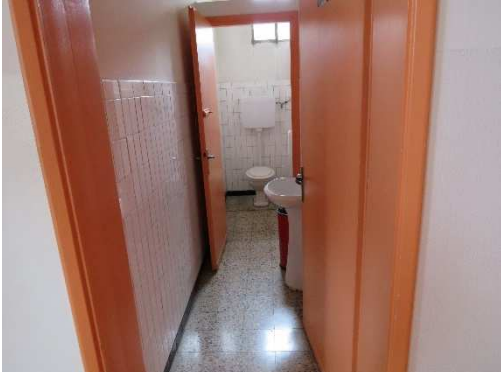
| DESCRIZIONE INTERVENTO | FOTO |
|---|---|
| <p>1</p> <p>Ampliamento del bagno esistente, con adattamento dei locali, comprese opere pertinenziali. Installazione dei sanitari e degli accessori, comprese opere all'impianto idraulico e le finiture necessarie.</p> <p><i>(artt. 4.1.6 e 8.1.6 del D.M. 14 giugno 1989 n. 236 - art.14 DGR n.14286 del settembre 2011)</i></p> | |

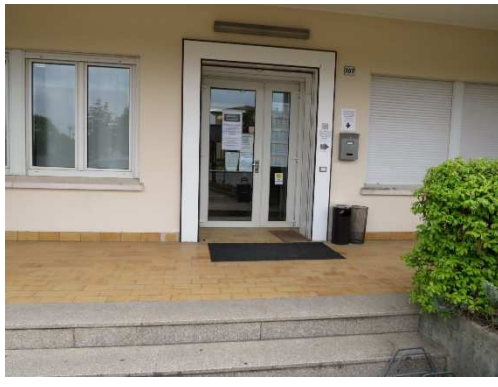
| 2 | <p>Installazione di un corrimano sulle scale esterne, ad altezza 100 cm dal piano di calpestio, comprese opere edili pertinenziali necessarie a fornire il supporto.</p> <p>(artt. 4.1.10 e 8.1.10 del D.M. 14 giugno 1989 n.236 art.19 DGR n.1428 del 6 settembre 2011)</p> | |

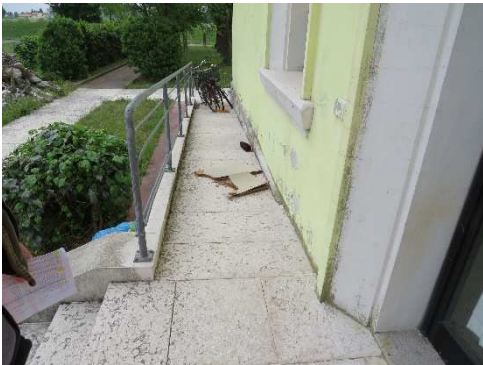
| DESCRIZIONE INTERVENTO | | FOTO |
|---|---|---|
| 1 | <p>Applicazione di una fascia di nastro marca-gradino antiscivolo su ciascuna pedata dei gradini di accesso.</p> <p>(artt. 4.1.10 e 8.1.10 del D.M. 14 giugno 1989 n.236 - art.19 DGR n.1428 del 6 settembre 2011)</p> | |

| TIPOLOGIA INTERVENTO | PRIORITA' | STIMA € (IVA esclusa) |
|---|---|---|
| 1. Marca gradino antiscivolo | Media | € 100,00 |

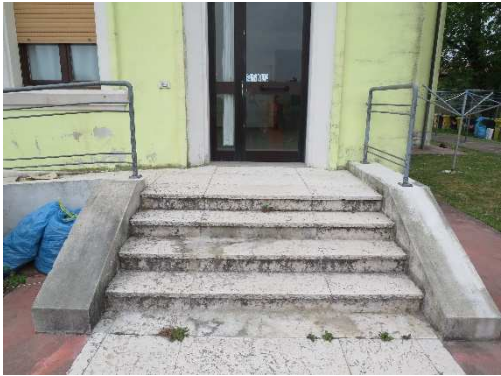
| 2 | <p>Installazione di un corrimano sulle scale esterne, ad altezza 100 cm dal piano di calpestio, comprese opere edili pertinenziali necessarie a fornire il supporto.</p> <p>(artt. 4.1.10 e 8.1.10 del D.M. 14 giugno 1989 n.236 art.19 DGR n.1428 del 6 settembre 2011)</p> | |

| TIPOLOGIA INTERVENTO | PRIORITA' | STIMA € (IVA esclusa) |
|---|---|---|
| 2. Corrimano su entrambi i lati | Media | € 400,00 |

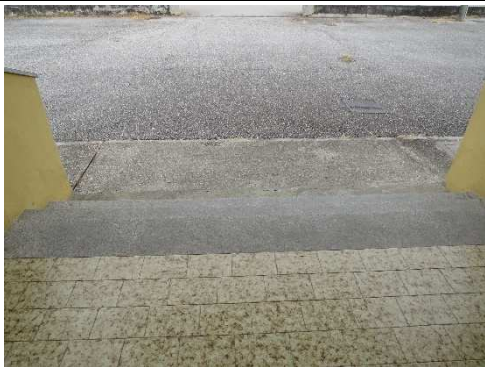
| DESCRIZIONE INTERVENTO | | FOTO |
|---|---|---|
| 1 | <p>Applicazione di una fascia di nastro marca-gradino antiscivolo su ciascuna pedata dei gradini di accesso.</p> <p>(artt. 4.1.10 e 8.1.10 del D.M. 14 giugno 1989 n.236 - art.19 DGR n.1428 del 6 settembre 2011)</p> | |

| TIPOLOGIA INTERVENTO | PRIORITA' | STIMA € (IVA esclusa) |
|---|---|---|
| 1. Marca gradino antiscivolo | Media | € 100,00 |

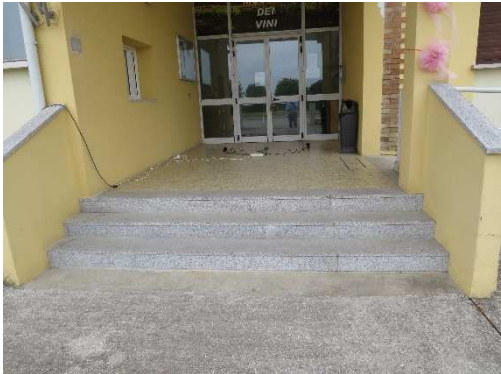
| 2 | <p>Installazione di un corrimano sulle scale esterne, ad altezza 100 cm dal piano di calpestio, comprese opere edili pertinenziali necessarie a fornire il supporto.</p> <p>(artt. 4.1.10 e 8.1.10 del D.M. 14 giugno 1989 n.236 art.19 DGR n.1428 del 6 settembre 2011)</p> | |

| TIPOLOGIA INTERVENTO | PRIORITA' | STIMA € (IVA esclusa) |
|---|---|---|
| 2. Corrimano su entrambi i lati | Media | € 400,00 |

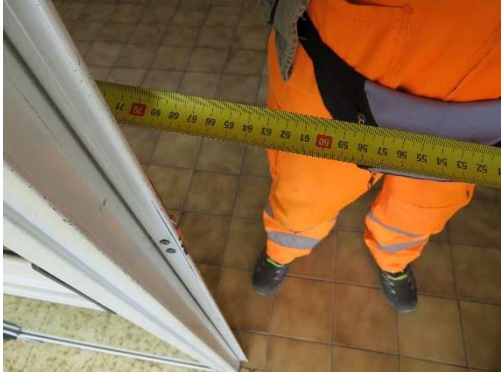
| 3 | <p>Le porte di accesso di ogni unità ambientale devono essere facilmente manovrabili, di tipo e luce netta tali da consentire un agevole transito anche da parte di una persona su sedia a ruote.</p> <p>Sostituzione della porta di accesso, in modo che la luce netta sia almeno di cm 80.</p> <p>(artt. 4.1.1, 8.1.1 e 9 del DM 14 giugno 1989 n.236 – art.9 DGR n.1428 del 6 settembre 2011)</p> | |

| TIPOLOGIA INTERVENTO | PRIORITA' | STIMA € (IVA esclusa) |
|---|---|---|
| 3. Sostituzione portone ingresso | Bassa | € 550,00 |

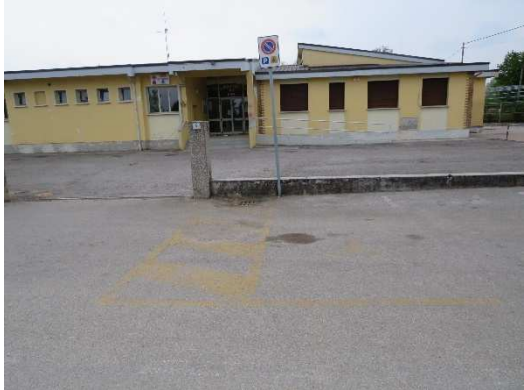
| DESCRIZIONE INTERVENTO | FOTO |
|---|---|
| <p>1</p> <p>Rifacimento della segnaletica orizzontale (linee arancioni a terra), con caratteristiche dimensionali che rispettano la normativa.</p> <p>(artt. 4.3 del D.M. 14 giugno 1989 n. 236 – art. 25 DGR n.1428 del 6 settembre 2011)</p> | |

| TIPOLOGIA INTERVENTO | PRIORITA' | STIMA € (IVA esclusa) |
|---|---|---|
| 1. Rifacimento segnaletica orizzontale | Bassa | € 60,00 |

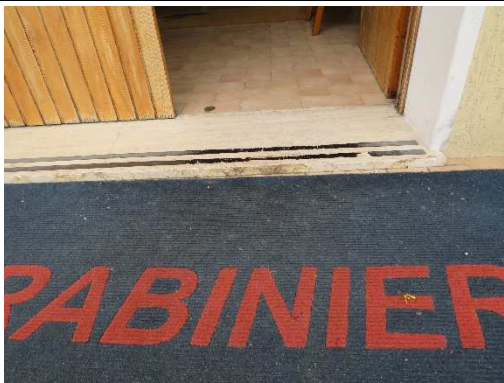
| DESCRIZIONE INTERVENTO | | FOTO |
|---|---|---|
| 1 | <p>Realizzazione di una pedana per il superamento del dislivello in corrispondenza dell'accesso, al fine di garantire l'accessibilità, con dislivello pari o inferiore a cm 1.</p> <p>(artt. 4.1.1 e 8.1.1 del D.M. 14 giugno 1989 n.236 – art.9 DGR n.1428 del 6 settembre 2011)</p> | |

| TIPOLOGIA INTERVENTO | PRIORITA' | STIMA € (IVA esclusa) |
|---|---|---|
| 1. Eliminazione dislivello ingresso | Media | € 250,00 |

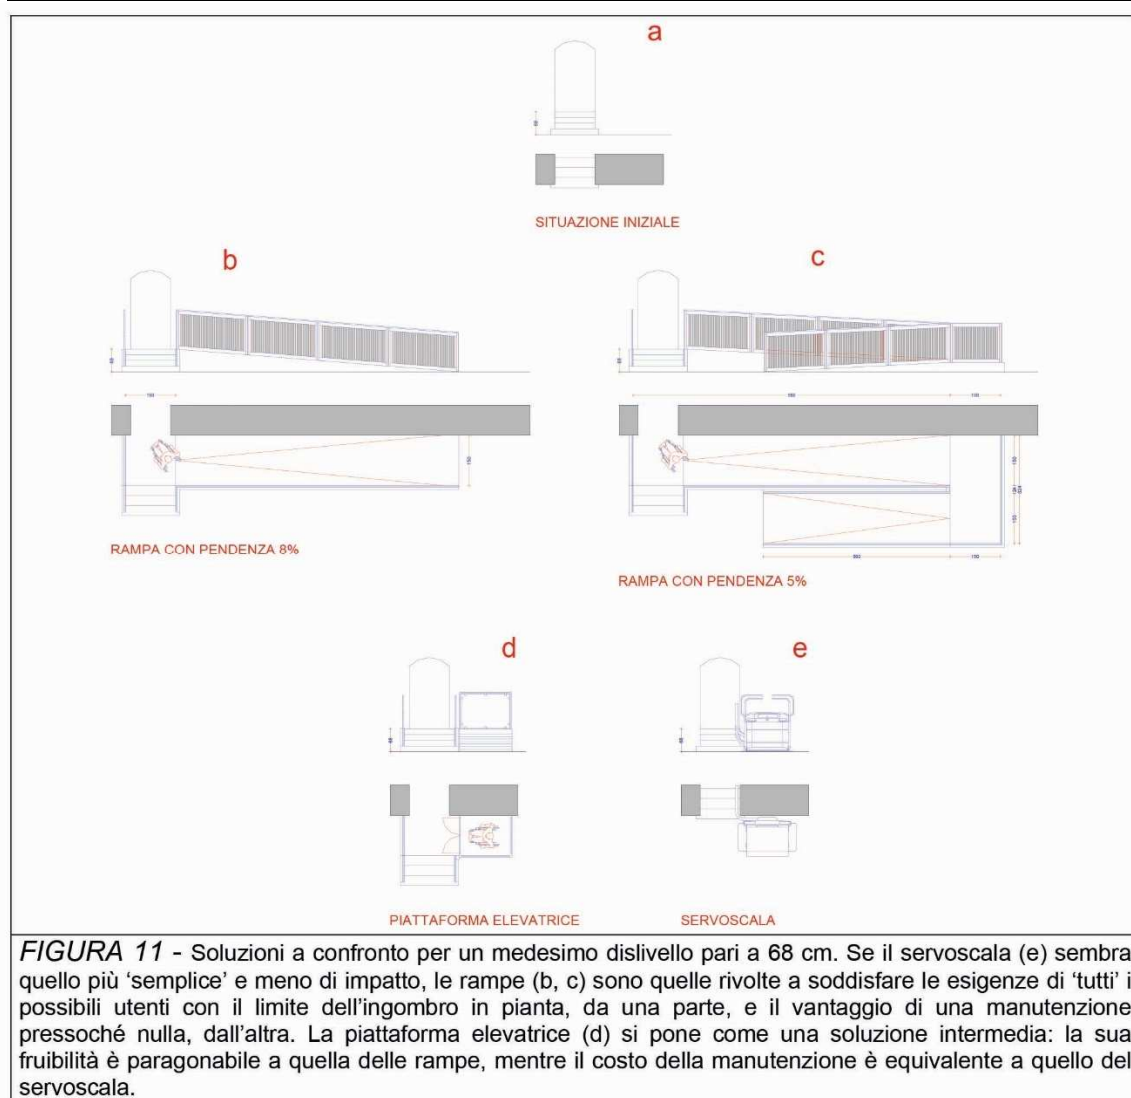
| 2 | <p>Realizzazione di una rampa che consenta l'accesso all'edificio di interesse pubblico.</p> <p>(artt. 4.1.11 e 8.1.11 del D.M. 14 giugno 1989 n.236<br/>- art. 20 DGR n.1428 del 6 settembre 2011)</p> | |

| TIPOLOGIA INTERVENTO | PRIORITA' | STIMA € (IVA esclusa) |
|---|---|---|
| 2. Realizzazione di una nuova rampa | Alta | € 15'000,00 |

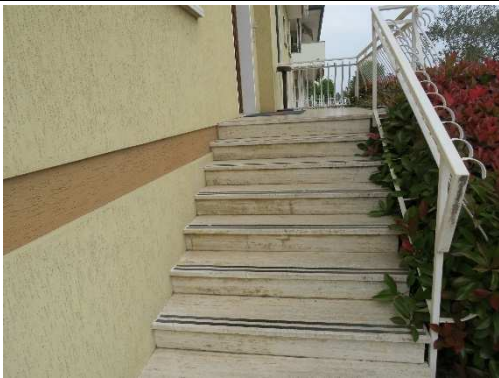
| 3 | <p>Installazione di un corrimano sulle scale esterne, ad altezza 100 cm dal piano di calpestio, comprese opere edili pertinenziali necessarie a fornire il supporto.</p> <p>(artt. 4.1.10 e 8.1.10 del D.M. 14 giugno 1989 n.236 art.19 DGR n.1428 del 6 settembre 2011)</p> | |

| TIPOLOGIA INTERVENTO | PRIORITA' | STIMA € (IVA esclusa) |
|---|---|---|
| 3. Corrimano su un lato | Media | € 400,00 |

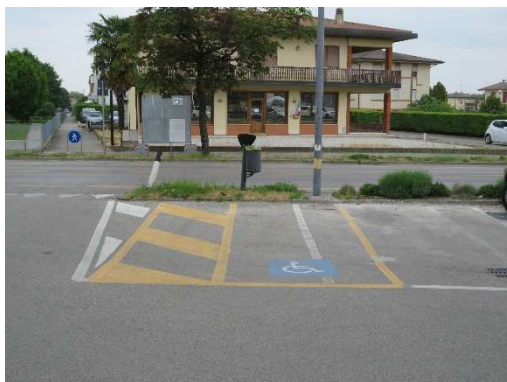
| DESCRIZIONE INTERVENTO | | FOTO |
|---|---|---|
| 1 | <p>Realizzazione completa di un posto disabili, in quanto mancante nella frazione di 1 ogni 50, mediante la pittura della segnaletica orizzontale, con caratteristiche dimensionali che rispettano la normativa e l'installazione del relativo segnale verticale.</p> <p>(artt. 4.2 e 8.2 del D.M. 14 giugno 1989 n. 236 – art. 24 DGR n.1428 del 6 settembre 2011)</p> | |

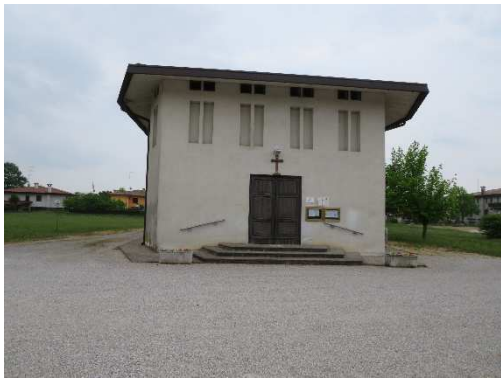
| DESCRIZIONE INTERVENTO | FOTO |
|---|---|
| <p><b>1</b> Negli spazi esterni e sino agli accessi degli edifici deve essere previsto almeno un percorso preferibilmente in piano con caratteristiche tali da consentire la mobilità delle persone con ridotte o impedito capacità motorie.</p> <p>Esecuzione di una pavimentazione esterna di accesso all'edificio di interesse pubblico.</p> <p>(artt. 4.1.2, 4.2.1, 4.2., 8.2.1 e 8.2.2 del D.M. 14 giugno 1989 n.236 – art.24 DGR1428 del 6 settembre 2011)</p> | |

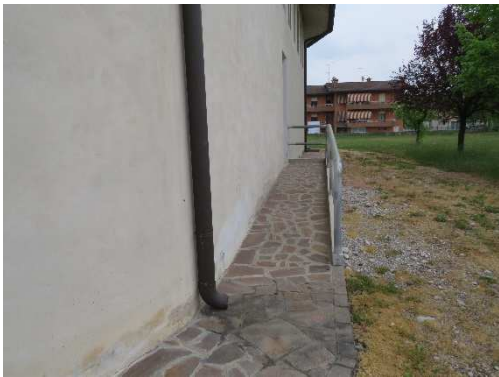
| 2 | <p>Adeguamento della rampa esistente tramite la modifica del pianerottolo e verifica della pendenza.</p> <p>(artt. 4.1.11 e 8.1.11 del D.M. 14 giugno 1989 n.236 - art. 20 DGR n.1428 del 6 settembre 2011)</p> | |

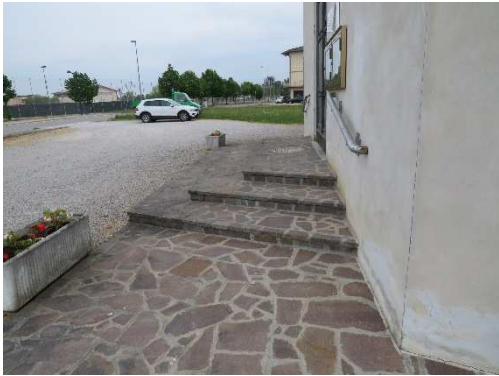
| 3 | <p>Applicazione di una fascia di nastro marca-gradino antiscivolo su ciascuna pedata dei gradini di accesso.</p> <p>(artt. 4.1.10 e 8.1.10 del D.M. 14 giugno 1989 n.236 - art.19 DGR n.1428 del 6 settembre 2011)</p> | |

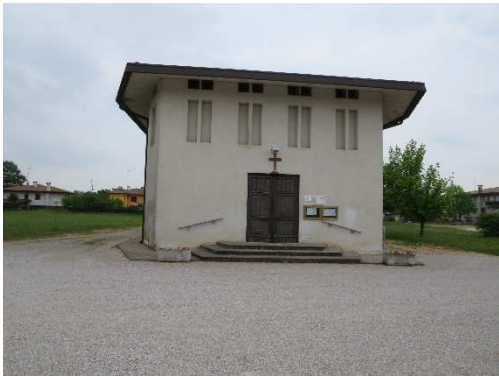
| 4 | <p>Installazione di un corrimano sulle scale esterne, ad altezza 100 cm dal piano di calpestio, comprese opere edili pertinenziali necessarie a fornire il supporto.</p> <p>(artt. 4.1.10 e 8.1.10 del D.M. 14 giugno 1989 n.236 art.19 DGR n.1428 del 6 settembre 2011)</p> <p>Pur avendo rilevato l'assenza del doppio corrimano in corrispondenza della scala di accesso principale, non si prevedono interventi, constatato il Decreto 28 marzo 2008 e la peculiarità del fabbricato, nonché la presenza della rampa laterale che di fatto garantisce l'accessibilità all'edificio, con gli interventi di adeguamento di cui sopra.</p> <p>(Decreto 28 marzo 2008 con allegate le linee guida per i luoghi di interesse culturale)</p> | |

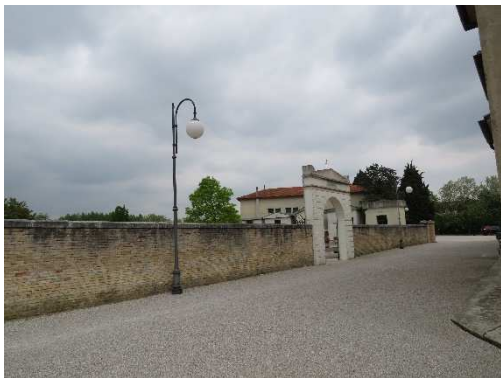
| DESCRIZIONE INTERVENTO | | FOTO |
|---|---|---|
| 1 | <p>Negli spazi esterni e sino agli accessi degli edifici deve essere previsto almeno un percorso preferibilmente in piano con caratteristiche tali da consentire la mobilità delle persone con ridotte o impedito capacità motorie.</p> <p>Esecuzione di una pavimentazione esterna di accesso all'edificio di interesse pubblico.</p> <p>(artt. 4.1.2, 4.2.1, 4.2., 8.2.1 e 8.2.2 del D.M. 14 giugno 1989 n.236 – art.24 DGR1428 del 6 settembre 2011)</p> | |

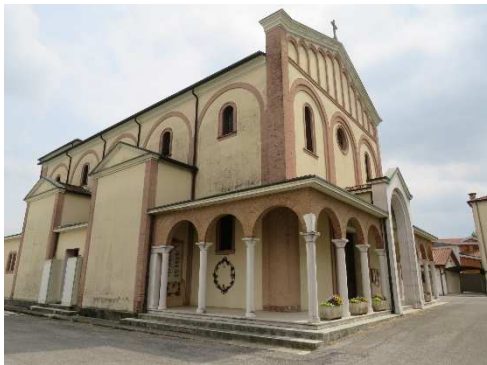
| DESCRIZIONE INTERVENTO | FOTO |
|---|---|
| <p><b>1</b> Applicazione di una fascia di nastro marca-gradino antiscivolo su ciascuna pedata dei gradini di accesso.</p> <p>(artt. 4.1.10 e 8.1.10 del D.M. 14 giugno 1989 n.236 - art.19 DGR n.1428 del 6 settembre 2011)</p> | |

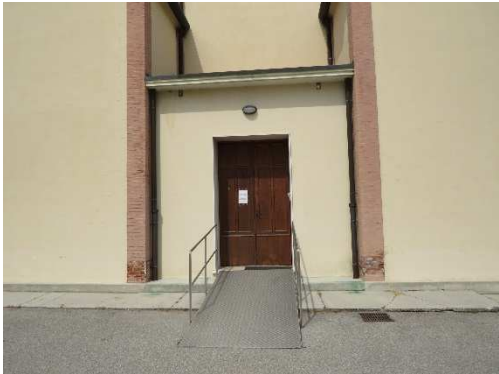
| 2 | <p>Installazione di un corrimano sulle scale esterne, ad altezza 100 cm dal piano di calpestio, comprese opere edili pertinenziali necessarie a fornire il supporto.</p> <p>(artt. 4.1.10 e 8.1.10 del D.M. 14 giugno 1989 n.236 art.19 DGR n.1428 del 6 settembre 2011)</p> <p>Pur avendo rilevato l'assenza del doppio corrimano in corrispondenza della scala di accesso principale, non si prevedono interventi, constatato il Decreto 28 marzo 2008 e la peculiarità del fabbricato, nonché la presenza della rampa laterale che di fatto garantisce l'accessibilità all'edificio.</p> <p>(Decreto 28 marzo 2008 con allegate le linee guida per i luoghi di interesse culturale)</p> | |

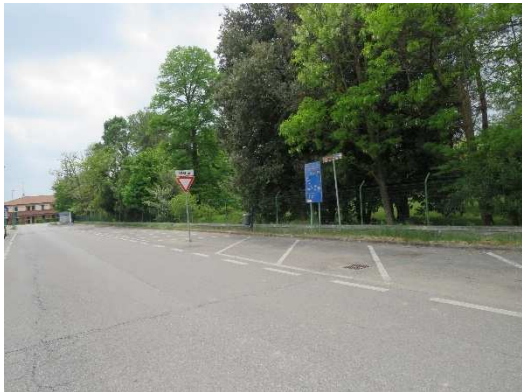
| | DESCRIZIONE INTERVENTO | FOTO |
|---|---|---|
| 1 | <p>Realizzazione completa di un posto disabili, in quanto mancante nella frazione di 1 ogni 50, mediante la pittura della segnaletica orizzontale, con caratteristiche dimensionali che rispettano la normativa e l'installazione del relativo segnale verticale.</p> <p>(artt. 4.2 e 8.2 del D.M. 14 giugno 1989 n. 236 – art. 24 DGR n.1428 del 6 settembre 2011)</p> | |

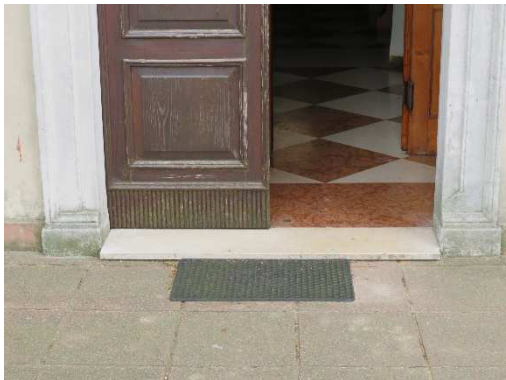
| DESCRIZIONE INTERVENTO | | FOTO |
|---|---|---|
| 1 | <p>Realizzazione di una pedana per il superamento del dislivello in corrispondenza dell'accesso, al fine di garantire l'accessibilità, con dislivello pari o inferiore a cm 1.</p> <p>(artt. 4.1.1 e 8.1.1 del D.M. 14 giugno 1989 n.236 – art.9 DGR n.1428 del 6 settembre 2011)</p> | |

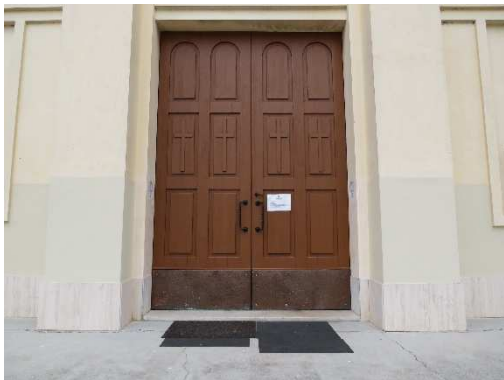
| DESCRIZIONE INTERVENTO | FOTO |
|---|---|
| <p><b>1</b> Realizzazione di una pedana per il superamento del dislivello in corrispondenza dell'accesso, al fine di garantire l'accessibilità, con dislivello pari o inferiore a cm 1.</p> <p>(artt. 4.1.1 e 8.1.1 del D.M. 14 giugno 1989 n.236 – art.9 DGR n.1428 del 6 settembre 2011)</p> | |

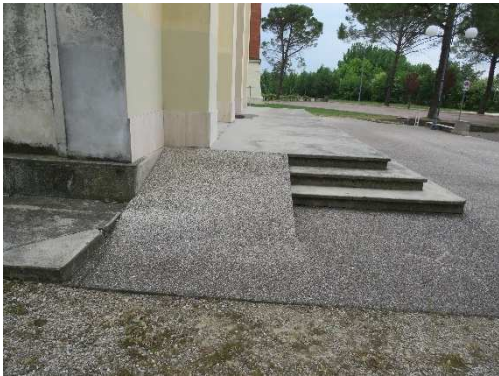
| 2 | <p>Adeguamento della rampa esistente tramite la modifica della lunghezza e pendenza, con installazione di parapetto e corrimano.</p> <p>(artt. 4.1.11 e 8.1.11 del D.M. 14 giugno 1989 n.236 - art. 20 DGR n.1428 del 6 settembre 2011)</p> | |

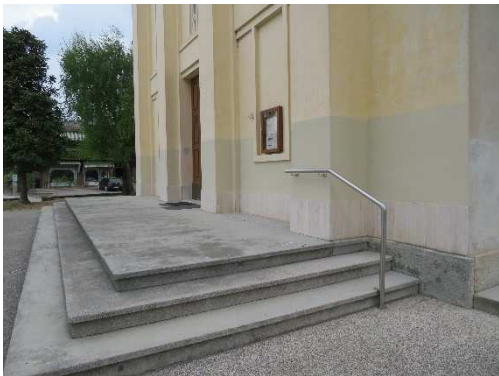
| 3 | <p>Applicazione di una fascia di nastro marca-gradino antiscivolo su ciascuna pedata dei gradini di accesso.</p> <p>(artt. 4.1.10 e 8.1.10 del D.M. 14 giugno 1989 n.236 - art.19 DGR n.1428 del 6 settembre 2011)</p> | |
