P E B A

Piano  
Eliminazione  
Barriere  
Architettoniche

**Comune di Fontanelle**

QUADRO  
URBANO

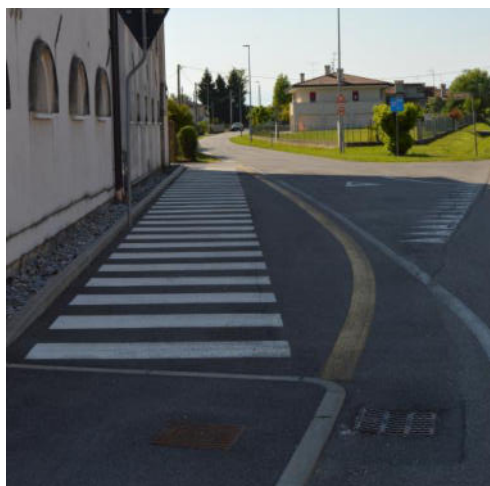
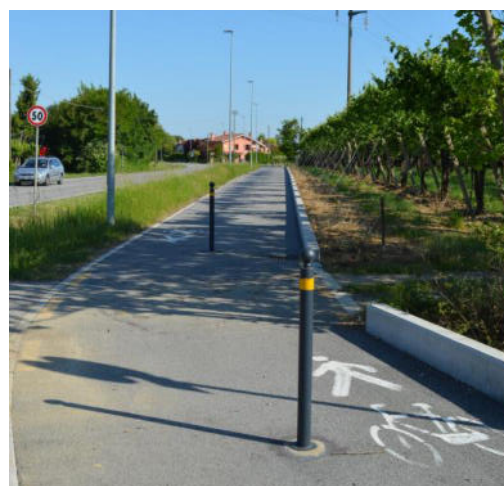
Percorso\_ A

| Identificazione percorso | Via Giuseppe Verdi / Via Vallonto |
| Tipologia | Pista ciclo-pedonale promiscua |

| | SI | NO |
|---|---|---|
| Il percorso pedonale ha una larghezza minima di 90 cm lungo tutto il tragitto. | X | |
| Il percorso ciclo-pedonale e/o la pista ciclabile (sia in sede propria, sia su corsia riservata) hanno caratteristiche dimensionali che rispettano la normativa. | X | |
| La pavimentazione risulta in buono stato, priva di sconnessioni e non è sdruciolevole. | X | |

| | SI | NO |
|---|---|---|
| Il percorso risulta privo di ostacoli che riducono la larghezza del percorso (lampioni, elementi di arredo urbano, albero, cassonetti per la raccolta dei rifiuti...). | X | |

| | SI | NO |
|---|---|---|
| Sono presenti rampe di adeguata pendenza dove il percorso si raccorda con la sede stradale e/o dove il percorso incontra dei dislivelli. | X | |

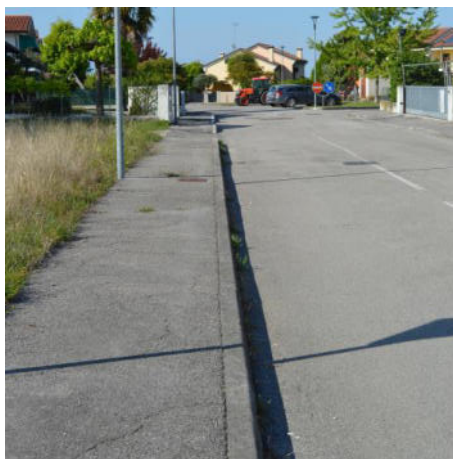
Percorso\_ a 1

| | SI | NO |
|---|---|---|
| La pavimentazione risulta in buono stato, priva di sconnessioni e non è sdruciolevole. | | X |

| | SI | NO |
|---|---|---|
| I dislivelli presenti lungo il percorso hanno una pendenza massima dell'8% e raggiungono al massimo i 15 cm. | | X |

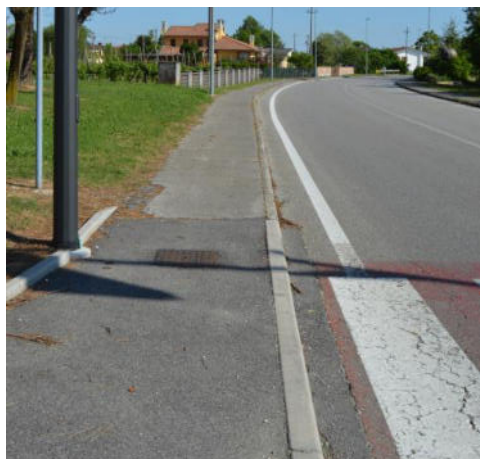
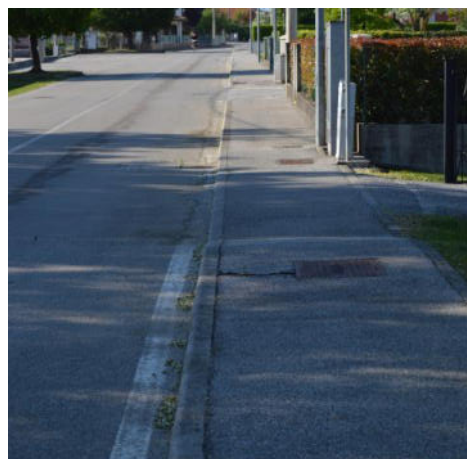
Percorso\_ a 2

| | SI | NO |
|---|---|---|
| La pavimentazione risulta in buono stato, priva di sconnessioni e non è sdruciolevole. | | X |

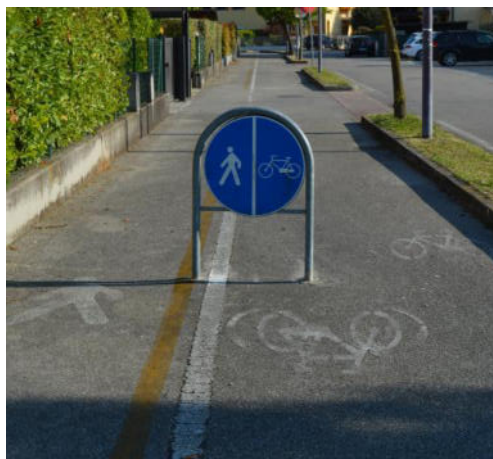
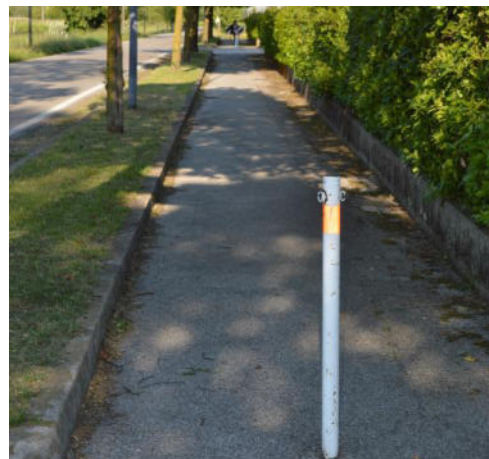
Percorso\_ B

| Identificazione percorso | Via dei Carabinieri |
| Tipologia | Pista ciclo-pedonale promiscua |

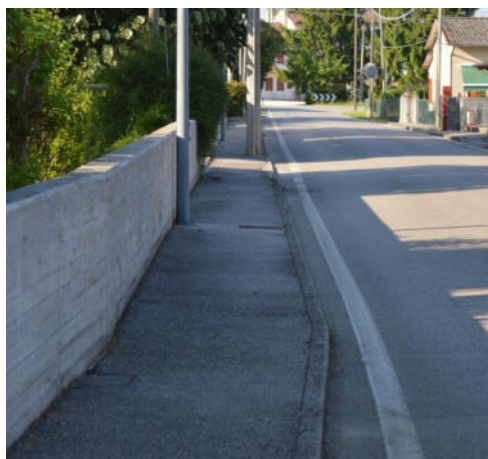
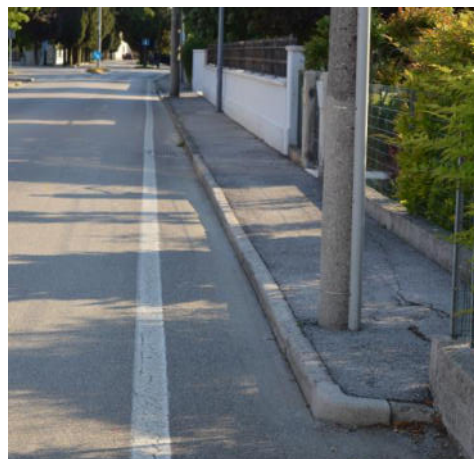
Percorso\_ b<sub>1</sub>

| Identificazione percorso | Via bosco |
| Tipologia | Percorso pedonale |

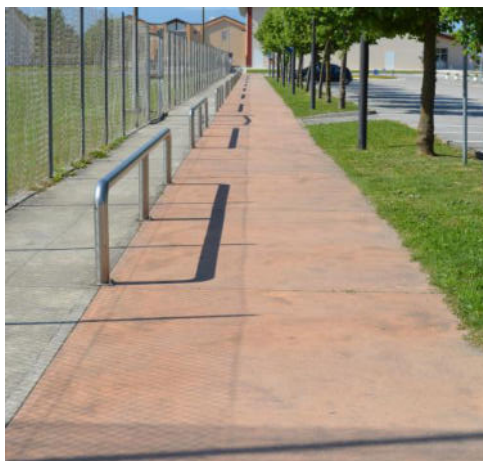
Percorso\_ C

| Identificazione percorso | Via Papa Giovanni XXIII / Via J. Kennedy |
| Tipologia | Pista ciclo-pedonale promiscua |

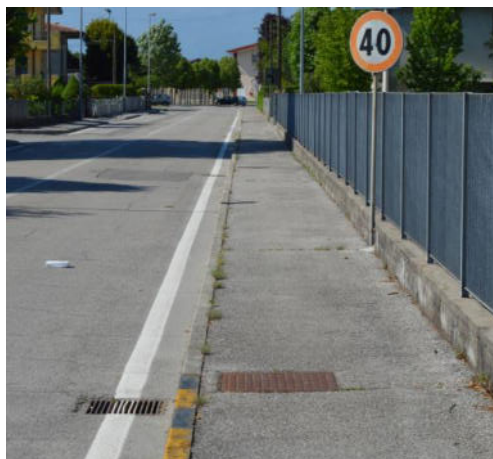
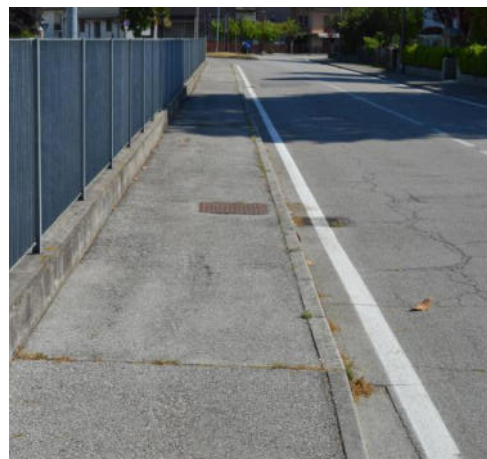
Percorso\_ C1

| Identificazione percorso | Via J. Kennedy e laterali |
| Tipologia | Percorso pedonale |

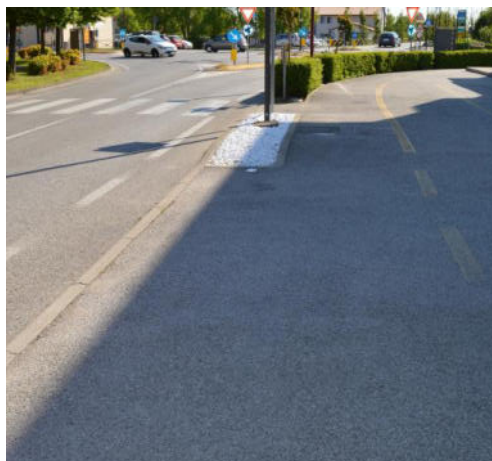
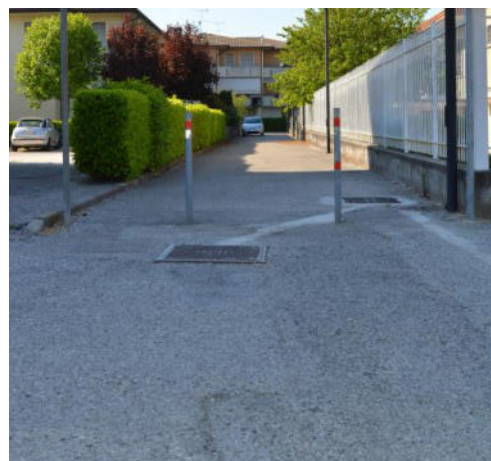
Percorso\_ D

| Identificazione percorso | Via Vallonto / Via Aldo Moro |
| Tipologia | Pista ciclo-pedonale promiscua |

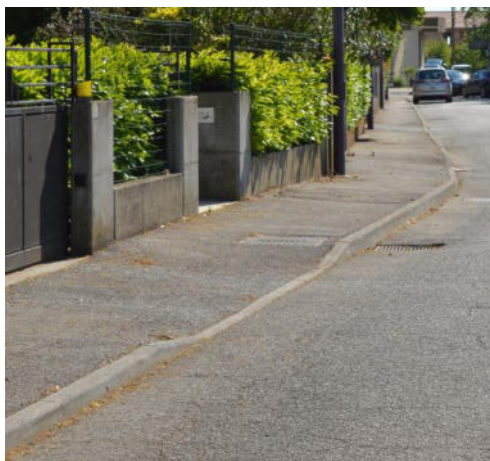
Percorso\_ d<sub>1</sub>

| Identificazione percorso | Via Aldo Moro |
| Tipologia | Percorso pedonale |

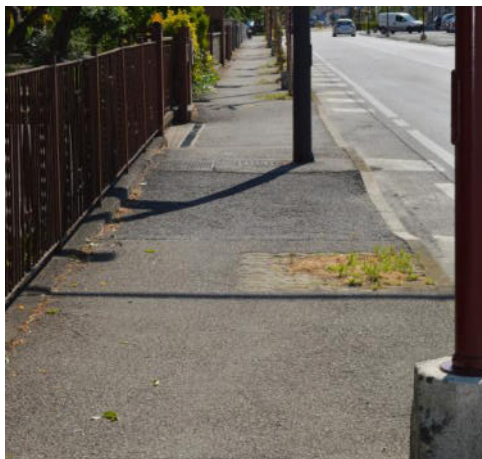
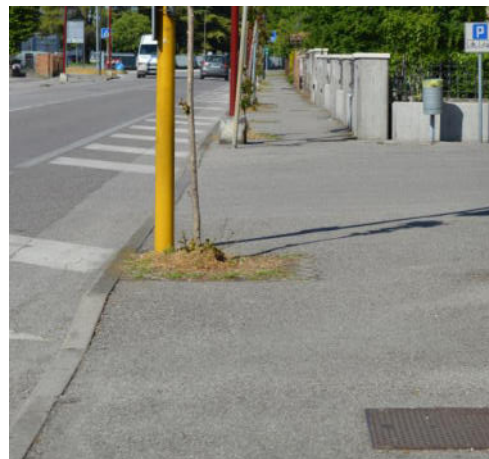
Percorso\_d<sub>2</sub>

| Identificazione percorso | Via Vallonto |
| Tipologia | Percorso pedonale |

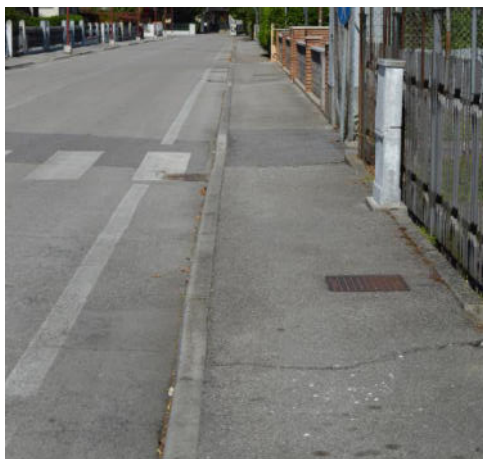
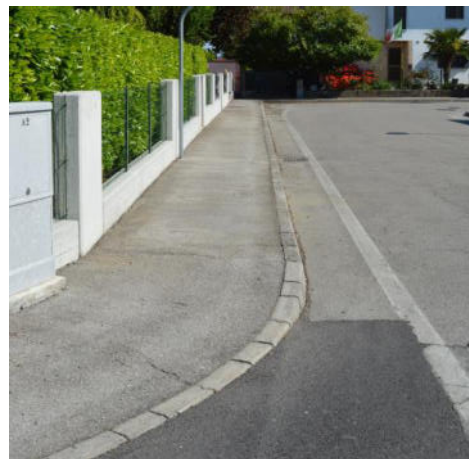
Percorso\_ d<sub>3</sub>

| Identificazione percorso | Via Guglielmo Marconi e laterali |
| Tipologia | Percorso pedonale |

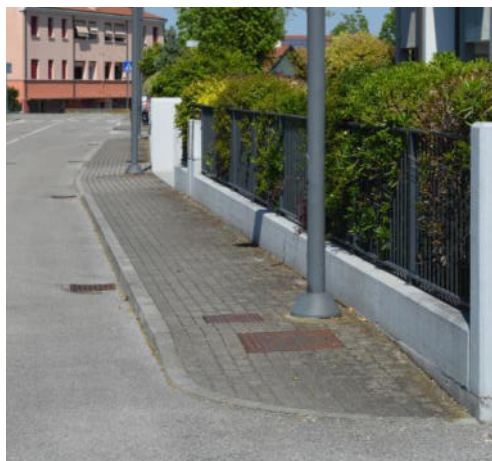
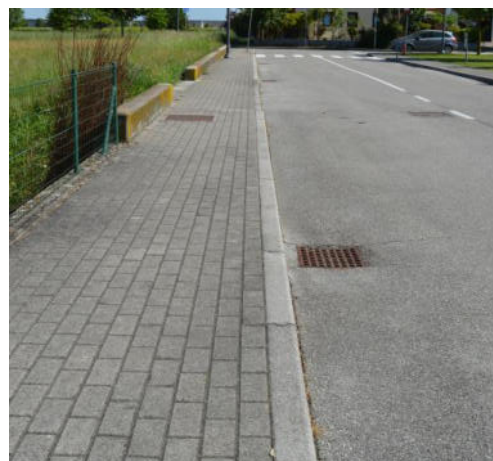
Percorso\_ d<sub>4</sub>

| Identificazione percorso | Via G. Galilei e laterali |
| Tipologia | Percorso pedonale |

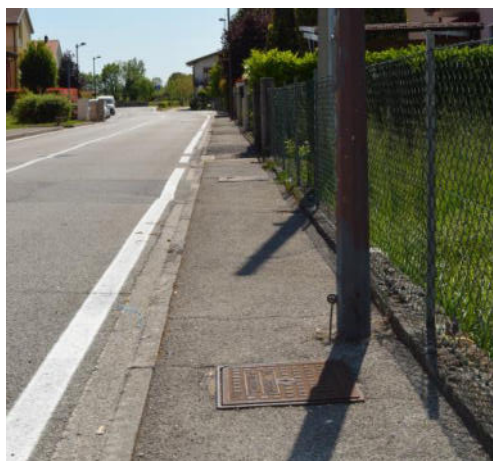
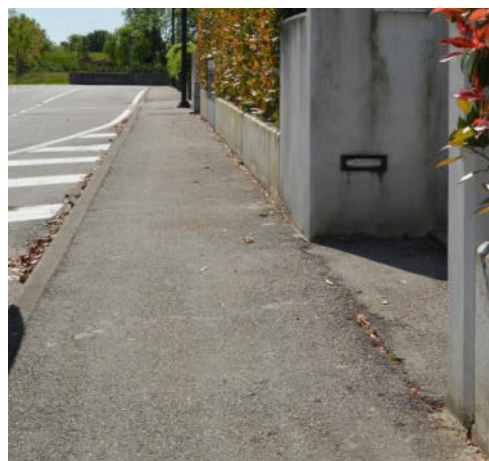
Percorso\_ e1

| Identificazione percorso | Via E. Fermi |
| Tipologia | Percorso pedonale |

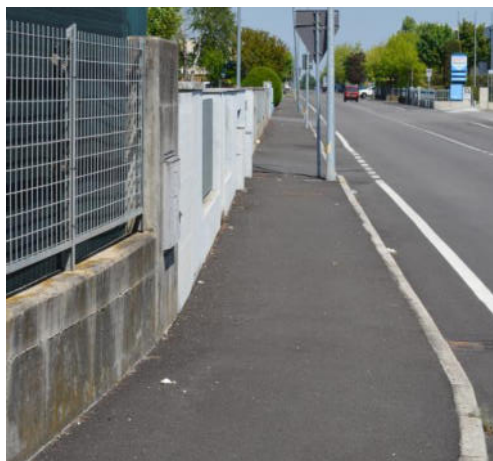
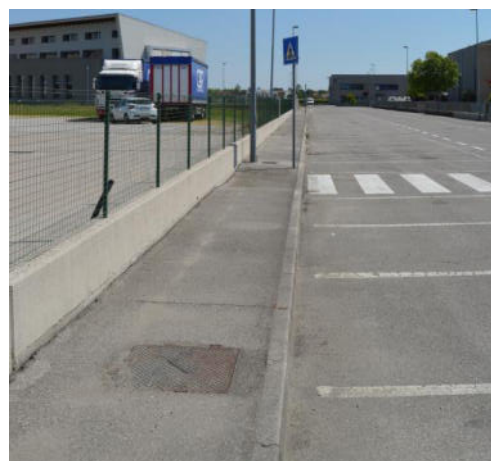
Percorso\_ f<sub>1</sub>

| Identificazione percorso | Via I° Maggio e laterali |
| Tipologia | Percorso pedonale |

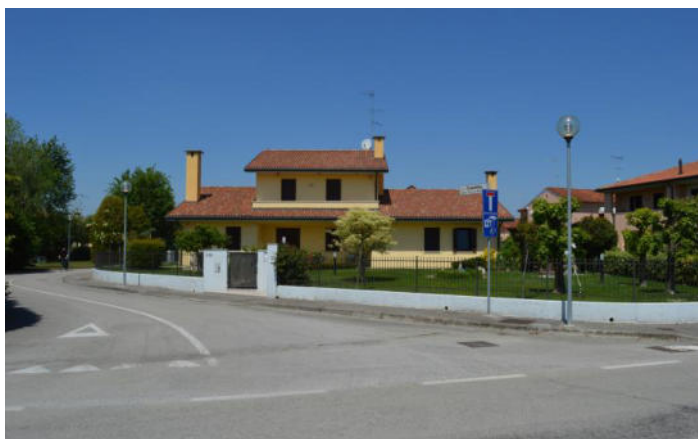
Percorso\_ g

| Identificazione percorso | Via Casette / Via Arturo Martini |
| Tipologia | Percorso pedonale |

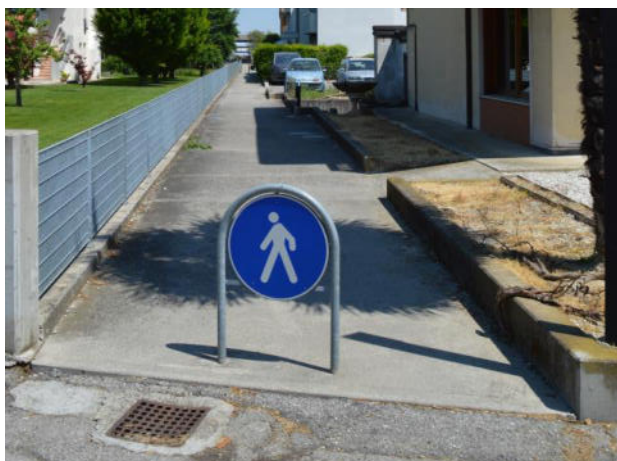
Percorso\_ h

| Identificazione percorso | Laterale di Via Roma |
| Tipologia | Percorso pedonale |

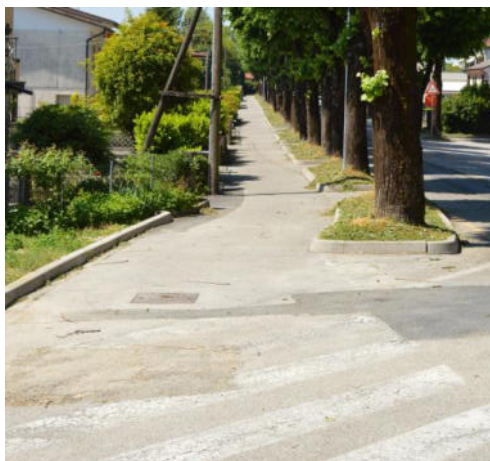
Percorso\_ I

| Identificazione percorso | Via Bornia |
| Tipologia | Pista ciclo-pedonale promiscua |

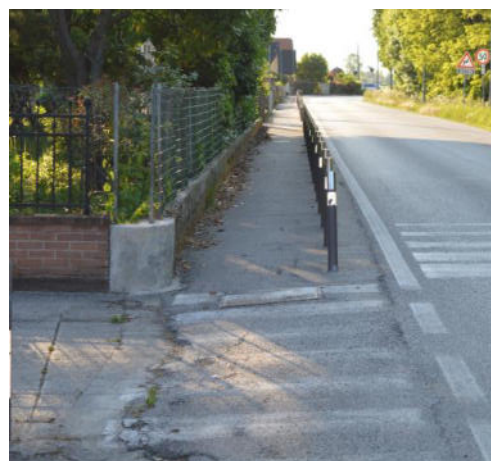
Percorso\_ I<sub>1</sub>

| Identificazione percorso | Via Bornia |
| Tipologia | Percorso pedonale |

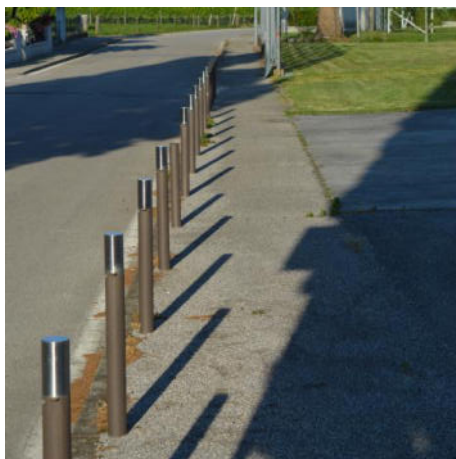
Percorso\_ l<sub>2</sub>

| Identificazione percorso | Via Ongaresca / Via Soler |
| Tipologia | Percorso pedonale |

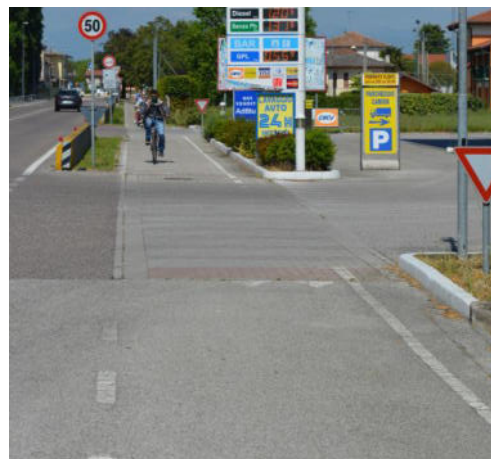
Percorso\_ M<sub>1</sub>

| Identificazione percorso | Via Roma |
| Tipologia | Pista ciclo-pedonale promiscua, Cadore-Mare |

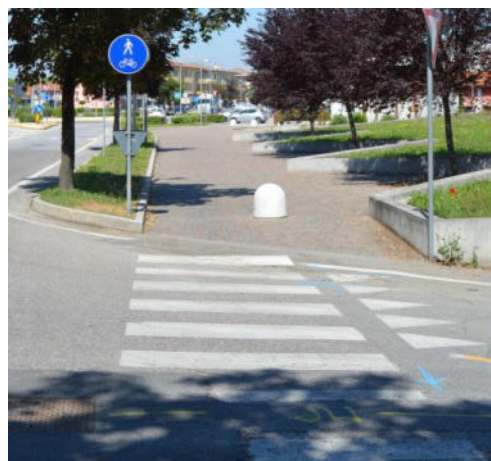
Percorso\_ M<sub>2</sub>

| Identificazione percorso | Via Roma |
| Tipologia | Pista ciclo-pedonale promiscua, Cadore-Mare |

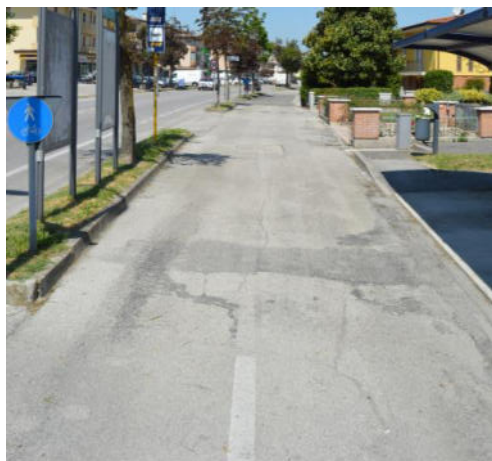
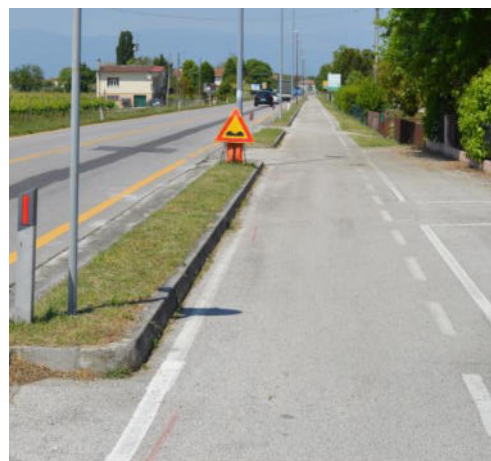
Percorso\_ M<sub>3</sub>

| Identificazione percorso | Via Roma |
| Tipologia | Pista ciclo-pedonale promiscua, Cadore-Mare |

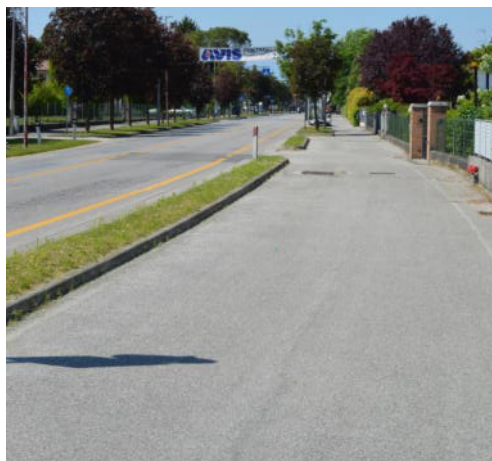
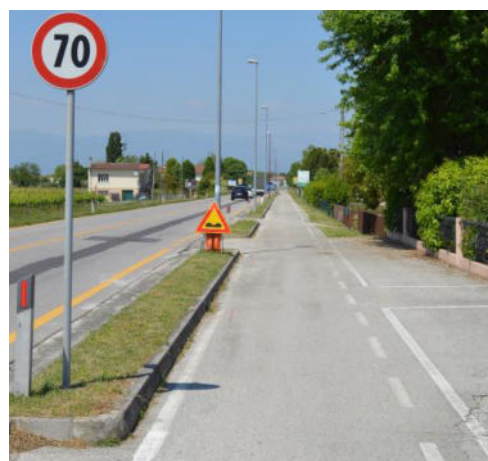
Percorso\_ M<sub>4</sub>

| Identificazione percorso | Via Roma |
| Tipologia | Pista ciclo-pedonale promiscua, Cadore-Mare |

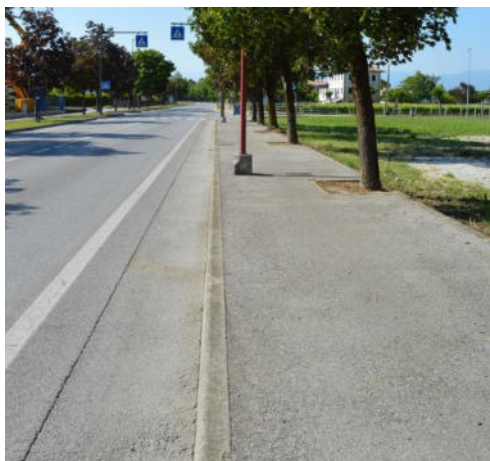
Percorso\_ M<sub>5</sub>

| Identificazione percorso | Via Roma |
| Tipologia | Pista ciclo-pedonale promiscua, Cadore-Mare |

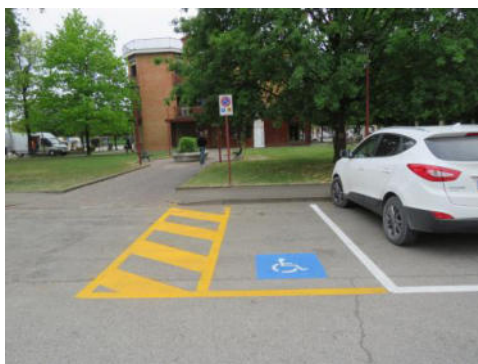
**U\_P 1**

| Identificazione parcheggio | P <sub>1</sub> |
| Località | Fontanelle |

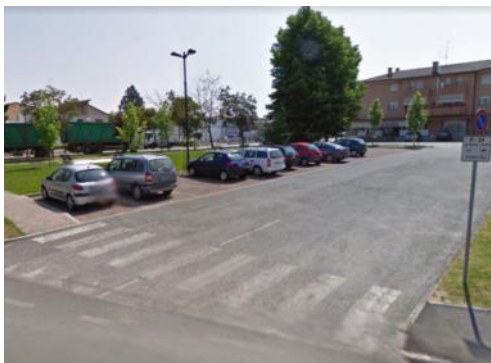
U\_P 2

| Identificazione parcheggio | P <sub>2</sub> |
| Località | Fontanelle |

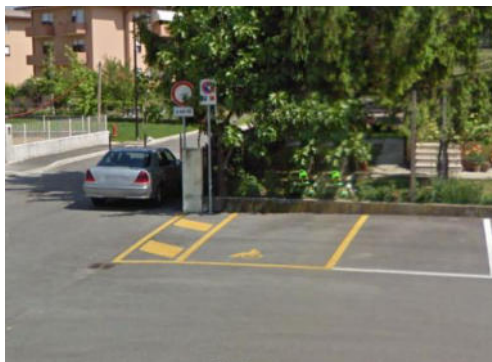
**U\_P<sub>3</sub>**

| Identificazione parcheggio | P <sub>3</sub> |
| Località | Fontanelle |

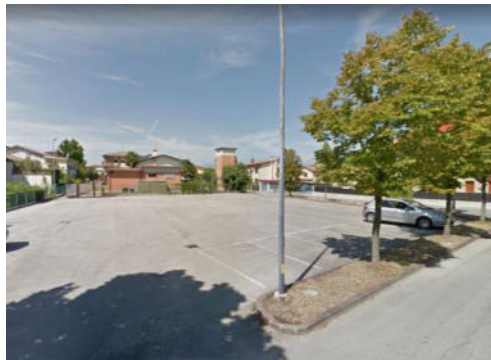
U\_P 4

| Identificazione parcheggio | P <sub>4</sub> |
| Località | Fontanelle |

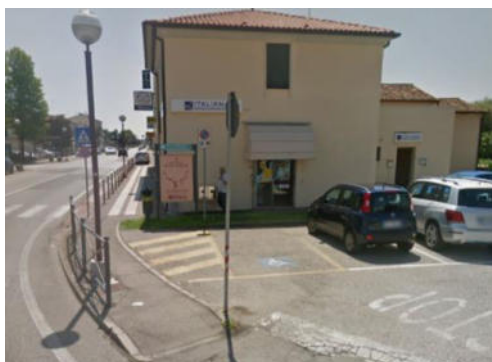
U\_P 6

| Presenza di parcheggi con posti auto riservati alle persone con ridotte o impedita capacità motorie. | X | |
| I parcheggi riservati sono di numero non inferiore ad uno ogni 50 o frazione di 50. | X | |
| Il parcheggio riservato ha caratteristiche dimensionali che rispettano la normativa. Parcheggio in linea 6,20x2,00 m. Parcheggio a pettine 3,20x5,00 m. | X | |
| La segnaletica orizzontale e verticale esistente rispetta la norma. | X | |
| Il parcheggio riservato è raccordato o complanare ad un percorso pedonale in piano privo di barriere architettoniche che collega il parcheggio sino all'ingresso dell'edificio. | X | |

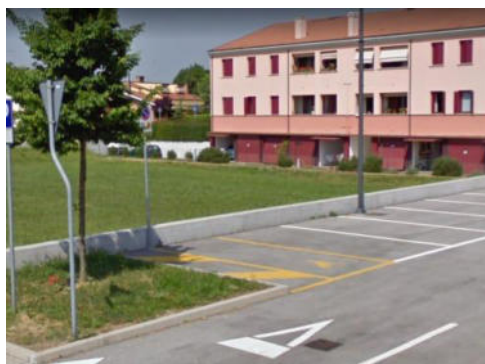
U\_P 7

| Presenza di parcheggi con posti auto riservati alle persone con ridotte o impedita capacità motorie. | X | |
| I parcheggi riservati sono di numero non inferiore ad uno ogni 50 o frazione di 50. | X | |
| Il parcheggio riservato ha caratteristiche dimensionali che rispettano la normativa. Parcheggio in linea 6,20x2,00 m. Parcheggio a pettine 3,20x5,00 m. | X | |
| La segnaletica orizzontale e verticale esistente rispetta la norma. | X | |
| Il parcheggio riservato è raccordato o complanare ad un percorso pedonale in piano privo di barriere architettoniche che collega il parcheggio sino ingresso dell'edificio. | X | |

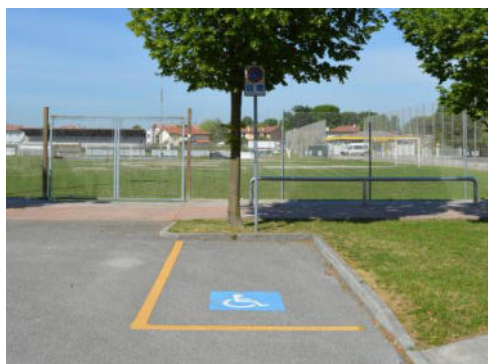
**U\_P 8**

| Presenza di parcheggi con posti auto riservati alle persone con ridotte o impedito capacità motorie. | <b>X</b> | |
| I parcheggi riservati sono di numero non inferiore ad uno ogni 50 o frazione di 50. | <b>X</b> | |
| Il parcheggio riservato ha caratteristiche dimensionali che rispettano la normativa.<br>Parcheggio in linea 6,20x2,00 m. Parcheggio a pettine 3,20x5,00 m. | <b>X</b> | |
| La segnaletica orizzontale e verticale esistente rispetta la norma. | <b>X</b> | |
| Il parcheggio riservato è raccordato o complanare ad un percorso pedonale in piano privo di barriere architettoniche che collega il parcheggio sino ingresso dell'edificio. | <b>X</b> | |

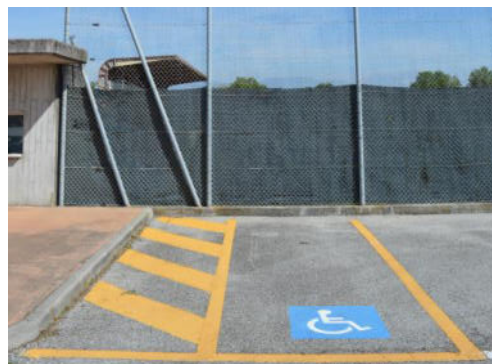
**U\_P 9**

| Presenza di parcheggi con posti auto riservati alle persone con ridotte o impedita capacità motorie. | <b>X</b> | |
| I parcheggi riservati sono di numero non inferiore ad uno ogni 50 o frazione di 50. | <b>X</b> | |
| Il parcheggio riservato ha caratteristiche dimensionali che rispettano la normativa.<br>Parcheggio in linea 6,20x2,00 m. Parcheggio a pettine 3,20x5,00 m. | <b>X</b> | |
| La segnaletica orizzontale e verticale esistente rispetta la norma. | | <b>X</b> |
| Il parcheggio riservato è raccordato o complanare ad un percorso pedonale in piano privo di barriere architettoniche che collega il parcheggio sino all'ingresso dell'edificio. | <b>X</b> | |

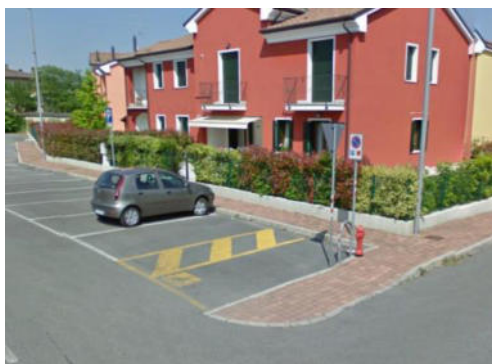
**U\_P 10**

| Presenza di parcheggi con posti auto riservati alle persone con ridotte o impedita capacità motorie. | <b>X</b> | |
| I parcheggi riservati sono di numero non inferiore ad uno ogni 50 o frazione di 50. | <b>X</b> | |
| Il parcheggio riservato ha caratteristiche dimensionali che rispettano la normativa. Parcheggio in linea 6,20x2,00 m. Parcheggio a pettine 3,20x5,00 m. | <b>X</b> | |
| La segnaletica orizzontale e verticale esistente rispetta la norma. | <b>X</b> | |
| Il parcheggio riservato è raccordato o complanare ad un percorso pedonale in piano privo di barriere architettoniche che collega il parcheggio sino all'ingresso dell'edificio. | <b>X</b> | |

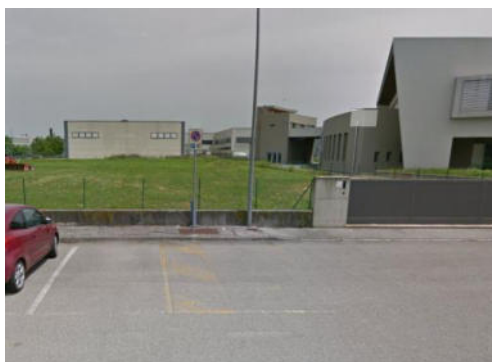
U\_P 11

| Presenza di parcheggi con posti auto riservati alle persone con ridotte o impedita capacità motorie. | X | |

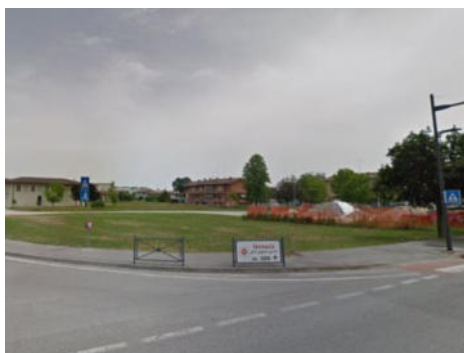
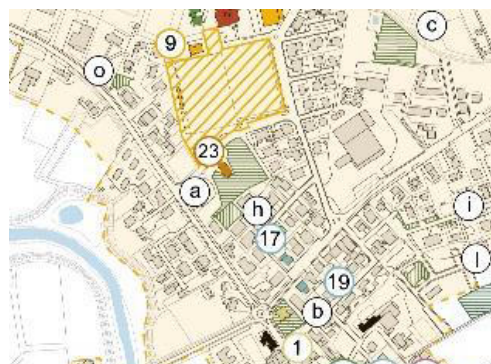
| Identificazione area VA | a – Parco Chiesetta del Centro |

| L'area verde attrezzata risulta accessibile tramite un percorso ciclo-pedonale e/o la pista ciclabile (sia in sede propria, sia su corsia riservata) avente caratteristiche dimensionali che rispettano la normativa. * | X | |
| La pavimentazione in prossimità dell'area verde risulta in buono stato, priva di sconnessioni e non è sdruciolevole. | X | |
| L'accesso si presenta privo di ostacoli che riducono la larghezza del percorso (lampioni, elementi di arredo urbano, albero, cassonetti per la raccolta dei rifiuti...). | X | |

| Presenza di un posto auto riservato alle persone con ridotte o impedito capacità motorie in prossimità dell'area verde attrezzata. * | X | |
| Il parcheggio riservato è raccordato o complanare ad un percorso pedonale in piano. | X | |
| Il tratto di percorso che collega il parcheggio con l'accesso all'area a verde attrezzata risulta privo di barriere architettoniche e/o ostacoli. | X | |

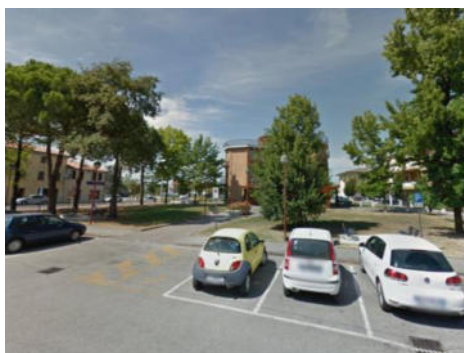
| Identificazione area VA | b – Parco Municipio |

| L'area verde attrezzata risulta accessibile tramite un percorso ciclo-pedonale e/o la pista ciclabile (sia in sede propria, sia su corsia riservata) avente caratteristiche dimensionali che rispettano la normativa. * | X | |
| La pavimentazione in prossimità dell'area verde risulta in buono stato, priva di sconnessioni e non è sdruciolevole. | X | |
| L'accesso si presenta privo di ostacoli che riducono la larghezza del percorso (lampioni, elementi di arredo urbano, albero, cassonetti per la raccolta dei rifiuti...). | X | |

| Presenza di un posto auto riservato alle persone con ridotte o impedito capacità motorie in prossimità dell'area verde attrezzata. * | X | |
| Il parcheggio riservato è raccordato o complanare ad un percorso pedonale in piano. | X | |
| Il tratto di percorso che collega il parcheggio con l'accesso all'area a verde attrezzato risulta privo di barriere architettoniche e/o ostacoli. | X | |

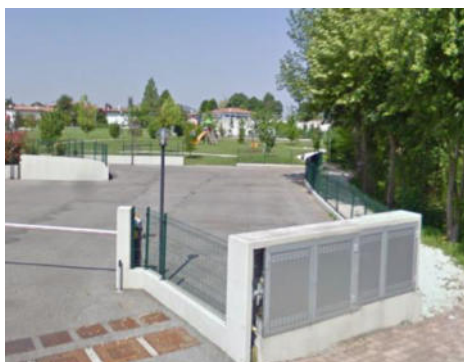
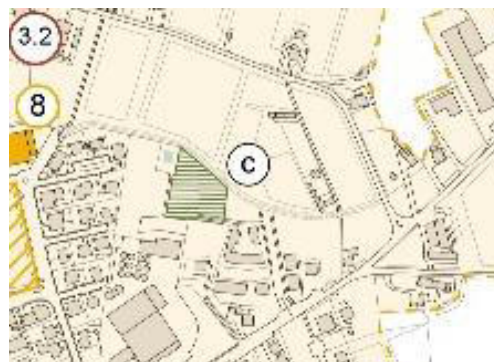
| Identificazione area VA | c – Parco Via C. Colombo |

| L'area verde attrezzata risulta accessibile tramite un percorso ciclo-pedonale e/o la pista ciclabile (sia in sede propria, sia su corsia riservata) avente caratteristiche dimensionali che rispettano la normativa. * | X | |
| La pavimentazione in prossimità dell'area verde risulta in buono stato, priva di sconnessioni e non è sdruciolevole. | X | |
| L'accesso si presenta privo di ostacoli che riducono la larghezza del percorso (lampioni, elementi di arredo urbano, albero, cassonetti per la raccolta dei rifiuti...). | X | |

| Presenza di un posto auto riservato alle persone con ridotte o impedito capacità motorie in prossimità dell'area verde attrezzata. * | X | |
| Il parcheggio riservato è raccordato o complanare ad un percorso pedonale in piano. | X | |
| Il tratto di percorso che collega il parcheggio con l'accesso all'area a verde attrezzato risulta privo di barriere architettoniche e/o ostacoli. | X | |

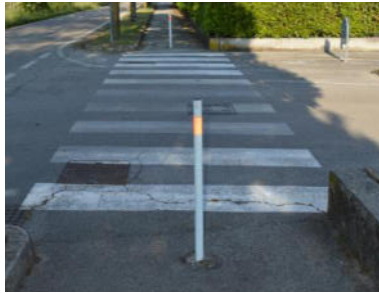
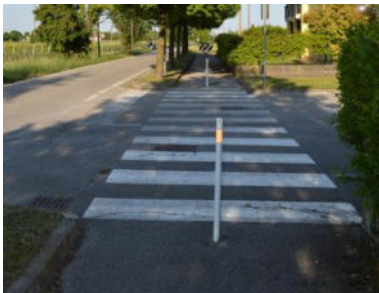
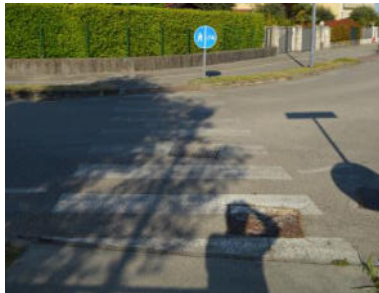
| DESCRIZIONE INTERVENTO | | FOTO |
|---|---|---|
| <b>1</b> | <p>Installazione dell'apposito segnale verticale, in corrispondenza dell'attraversamento pedonale</p> <p><b>3B – 4B – 5B</b></p> <p><i>(art. 4.3 del d.m. 14 giugno 1989 n. 236)</i><br/> <i>art. 24 e art. 25 DGR 1428/2011 e DGR 1898/2014</i></p> | <p><b>3B</b></p> <p><b>4B</b></p> <p><b>5B</b></p> |
| <b>2</b> | <p>Rifacimento delle strisce bianche a terra in modo tale da essere ben visibili in corrispondenza dell'attraversamento pedonale</p> <p><b>3B – 5B</b></p> <p><i>(art. 4.3 del d.m. 14 giugno 1989 n. 236)</i><br/> <i>art. 24 e art. 25 DGR 1428/2011 e DGR 1898/2014</i></p> | |

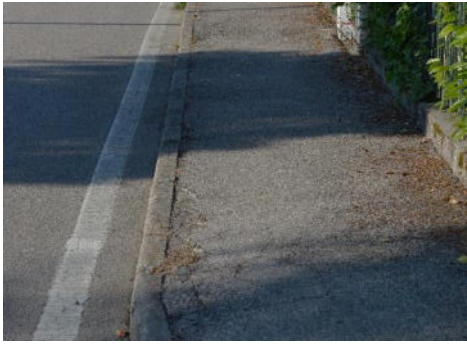
| DESCRIZIONE INTERVENTO | | FOTO |
|---|---|---|
| <b>1</b> | <p>Interventi di manutenzione ordinaria, quale il rifacimento del manto di usura, al fine di garantire la fruibilità ed assicurare uno stato di sicurezza dei percorsi pedonali, comprese opere pertinenziali.</p> <p><i>(art. 4.2 e 8.2 del d.m. 14 giugno 1989 n. 236)</i><br/> <i>art. 24 e art. 25 DGR 1428/2011 e DGR 1898/2014</i></p> | |

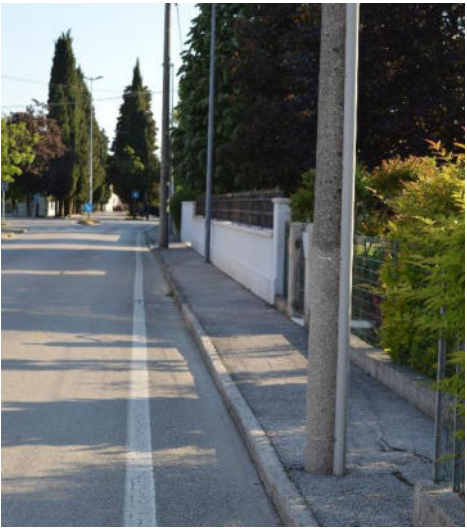
| DESCRIZIONE INTERVENTO | | FOTO |
|---|---|---|
| <b>1</b> | <p>Spostamento dei pali, perché posizionati nel mezzo del percorso pedonale, ostruendo così il passaggio e diminuendo la larghezza del tratto in questione.</p> <p><i>(art. 4.2.1 e 8.2 del d.m. 14 giugno 1989 n. 236)</i><br/> <i>art. 24 e art. 25 DGR 1428/2011 e DGR 1898/2014</i></p> | |

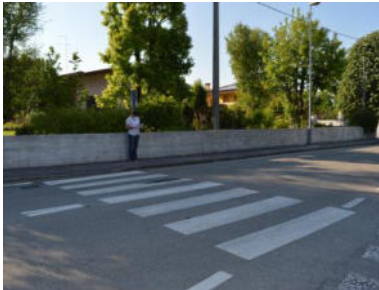
| DESCRIZIONE INTERVENTO | | FOTO |
|---|---|---|
| <b>1</b> | Installazione dell'apposito segnale verticale, in corrispondenza dell'attraversamento pedonale<br><b>1B – 2B</b><br><br><i>(art. 4.3 del d.m. 14 giugno 1989 n. 236)</i><br><i>art. 24 e art. 25 DGR 1428/2011 e DGR 1898/2014</i> | <b>1B</b> |

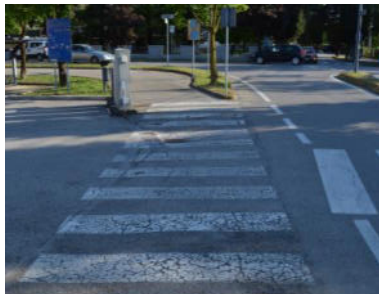
| DESCRIZIONE INTERVENTO | | FOTO |
|---|---|---|
| <b>2</b> | Rifacimento delle strisce bianche a terra in modo tale da essere ben visibili in corrispondenza dell'attraversamento pedonale<br><b>2B</b><br><br><i>(art. 4.3 del d.m. 14 giugno 1989 n. 236)</i><br><i>art. 24 e art. 25 DGR 1428/2011 e DGR 1898/2014</i> | <b>2B</b> |

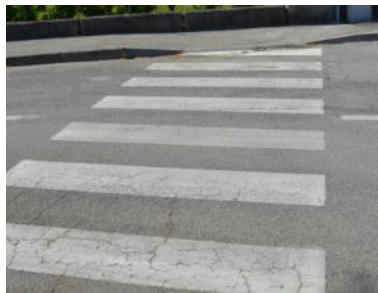
| DESCRIZIONE INTERVENTO | | FOTO |
|---|---|---|
| <b>1</b> | <p>Installazione dell'apposito segnale verticale, in corrispondenza dell'attraversamento pedonale</p> <p><b>1C – 3C</b></p> <p><i>(art. 4.3 del d.m. 14 giugno 1989 n. 236)</i><br/> <i>art. 24 e art. 25 DGR 1428/2011 e DGR 1898/2014</i></p> | <p><b>1C</b></p> |

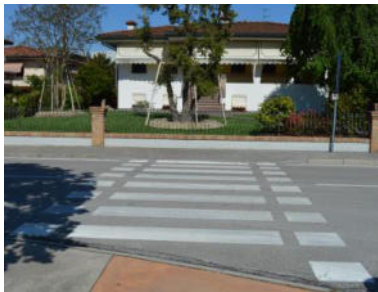
| DESCRIZIONE INTERVENTO | | FOTO |
|---|---|---|
| <b>2</b> | <p>Rifacimento delle strisce bianche a terra in modo tale da essere ben visibili in corrispondenza dell'attraversamento ciclo-pedonale e pedonale</p> <p><b>1C</b></p> <p><i>(art. 4.3 del d.m. 14 giugno 1989 n. 236)</i><br/> <i>art. 24 e art. 25 DGR 1428/2011 e DGR 1898/2014</i></p> | <p><b>2C</b></p> |

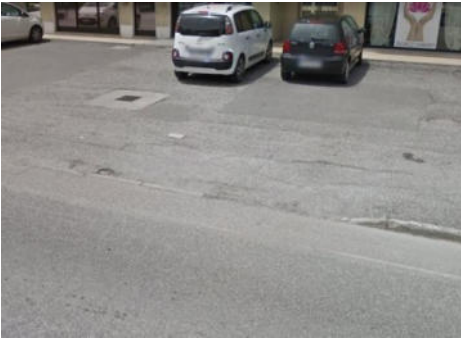
| DESCRIZIONE INTERVENTO | | FOTO |
|---|---|---|
| <b>1</b> | <p>Interventi di manutenzione ordinaria, quale il rifacimento del manto di usura, al fine di garantire la fruibilità ed assicurare uno stato di sicurezza dei percorsi pedonali, comprese opere pertinenziali.</p> <p><i>(art. 4.2 e 8.2 del d.m. 14 giugno 1989 n. 236)</i><br/> <i>art. 24 e art. 25 DGR 1428/2011 e DGR 1898/2014</i></p> | |

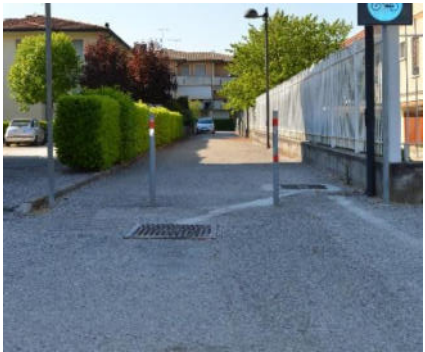
| DESCRIZIONE INTERVENTO | | FOTO |
|---|---|---|
| <b>1</b> | <p>Rifacimento di caditoia / griglia rete meteoriche e di tombini che sporgono dalla quota di pavimentazione.</p> <p><i>(art. 4.2 del d.m. 14 giugno 1989 n. 236)</i><br/> <i>art. 24 e art. 25 DGR 1428/2011 e DGR 1898/2014</i></p> | |

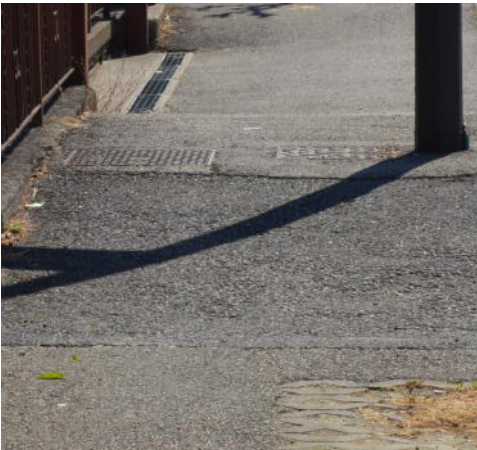
| DESCRIZIONE INTERVENTO | | FOTO |
|---|---|---|
| <b>1</b> | <p>Interventi di manutenzione ordinaria, quale il rifacimento del manto di usura, al fine di garantire la fruibilità ed assicurare uno stato di sicurezza dei percorsi pedonali, comprese opere pertinenziali.</p> <p><i>(art. 4.2 e 8.2 del d.m. 14 giugno 1989 n. 236)</i><br/> <i>art. 24 e art. 25 DGR 1428/2011 e DGR 1898/2014</i></p> | |

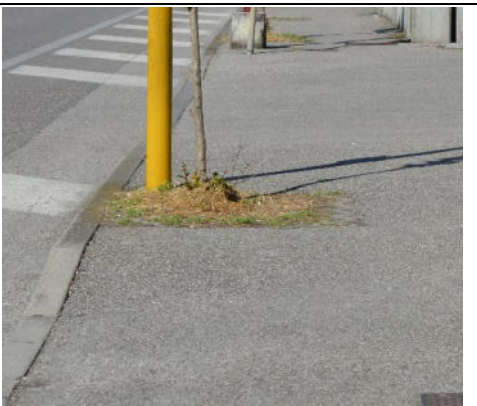
| DESCRIZIONE INTERVENTO | | FOTO |
|---|---|---|
| <b>1</b> | <p>Rifacimento e/o pavimentazione dello spazio verde dedicato agli elementi arborei il quale costituisce un impedimento al passaggio. Risolvere le disconnessioni, le buche e la mancata finitura del percorso nonché la messa in sicurezza, garantendo lo spazio di manovra necessario ad una persona in sedia a rotelle.</p> <p><i>(art. 4.2 e 8.2 del d.m. 14 giugno 1989 n. 236)</i><br/> <i>art. 24 e art. 25 DGR 1428/2011 e DGR 1898/2014</i></p> | |

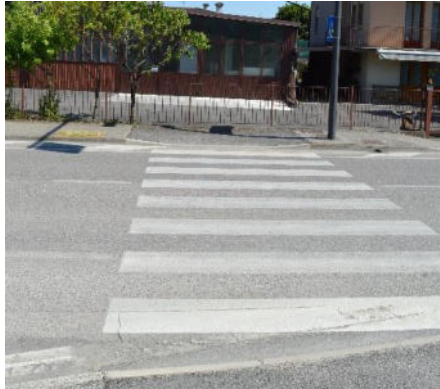
| DESCRIZIONE INTERVENTO | | FOTO |
|---|---|---|
| <b>1</b> | <p>Rifacimento delle strisce bianche a terra in modo tale da essere ben visibili in corrispondenza dell'attraversamento ciclo-pedonale e pedonale</p> <p><b>1D</b></p> <p>(art. 4.3 del d.m. 14 giugno 1989 n. 236)<br/>art. 24 e art. 25 DGR 1428/2011 e DGR 1898/2014</p> | |

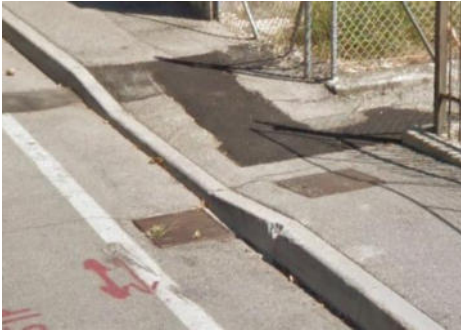
| DESCRIZIONE INTERVENTO | FOTO |
|---|---|
| <p><b>1</b> Intervente migliorativo delle rampe di raccordo tra il piano del marciapiede e quello della carreggiata in corrispondenza del percorso pedonale lungo Via Guglielmo Marconi, le quali risultano avere un raccordo non adeguato al passaggio della carrozzina e una pendenza eccessiva.</p> <p><i>(art. 4.3 del d.m. 14 giugno 1989 n. 236)</i><br/> <i>art. 24 e art. 25 DGR 1428/2011 e DGR 1898/2014</i></p> | |

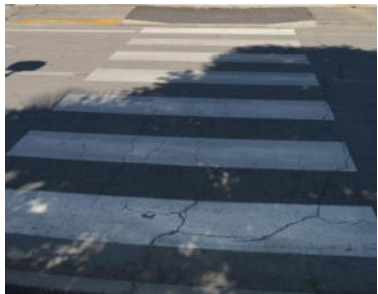
2D

| DESCRIZIONE INTERVENTO | FOTO |
|---|---|
| <p><b>1</b> Installazione dell'apposito segnale verticale, in corrispondenza dell'attraversamenti pedonali<br/> <b>2D – 3D – 4D</b></p> <p><i>(art. 4.3 del d.m. 14 giugno 1989 n. 236)</i><br/> <i>art. 24 e art. 25 DGR 1428/2011 e DGR 1898/2014</i></p> | |

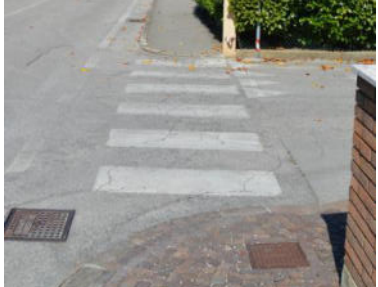
3D

| DESCRIZIONE INTERVENTO | FOTO |
|---|---|
| <p><b>2</b> Rifacimento delle strisce bianche a terra in modo tale da essere ben visibili in corrispondenza dell'attraversamenti pedonali<br/> <b>3D – 4D</b></p> <p><i>(art. 4.3 del d.m. 14 giugno 1989 n. 236)</i><br/> <i>art. 24 e art. 25 DGR 1428/2011 e DGR 1898/2014</i></p> | |

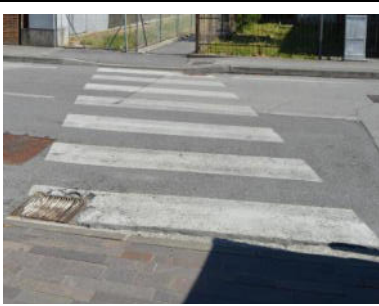
| <b>3</b><br><br><br><br><b>3D</b><br><br><i>(art. 4.3 del d.m. 14 giugno 1989 n. 236)</i><br><i>art. 24 e art. 25 DGR 1428/2011 e DGR 1898/2014</i> | Ridimensionamento delle strisce bianche a terra in modo tale che rientrino nelle dimensioni minime prestabilite dalla normativa. | | <b>4D</b> |
| <b>4</b><br><br><br><br><b>3D – 4D</b><br><br><i>(art. 4.3 del d.m. 14 giugno 1989 n. 236)</i><br><i>art. 24 e art. 25 DGR 1428/2011 e DGR 1898/2014</i> | Miglioramento o realizzazione di una rampa di raccordo tra il piano del marciapiede e quello della carreggiata in corrispondenza degli attraversamenti pedonali | | |

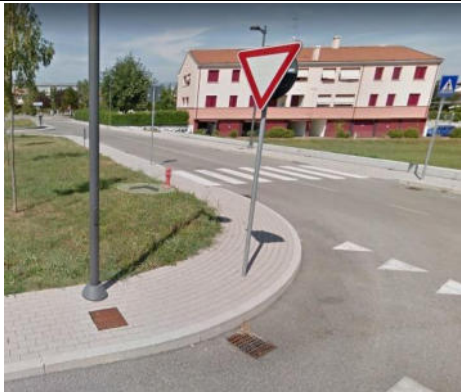
| DESCRIZIONE INTERVENTO | | FOTO |
|---|---|---|
| <b>1</b> | <p>Spostamento dei pali, perché posizionati nel mezzo del percorso pedonale, ostruendo così il passaggio e diminuendo la larghezza del tratto in questione.</p> <p>(art. 4.2.1 e 8.2 del d.m. 14 giugno 1989 n. 236)<br/>art. 24 e art. 25 DGR 1428/2011 e DGR 1898/2014</p> | |

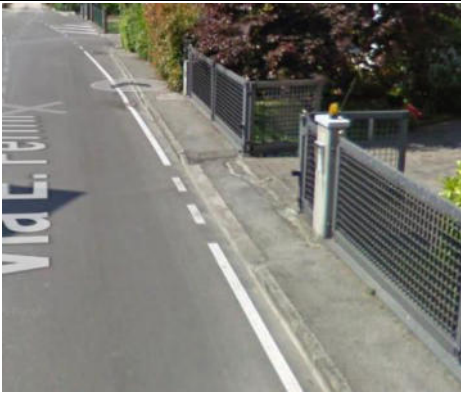
| DESCRIZIONE INTERVENTO | | FOTO |
|---|---|---|
| <b>1</b> | <p>Interventi di manutenzione ordinaria, quale il rifacimento del manto di usura, al fine di garantire la fruibilità ed assicurare uno stato di sicurezza dei percorsi pedonali, comprese opere pertinenziali.</p> <p>(art. 4.2 e 8.2 del d.m. 14 giugno 1989 n. 236)<br/>art. 24 e art. 25 DGR 1428/2011 e DGR 1898/2014</p> | |

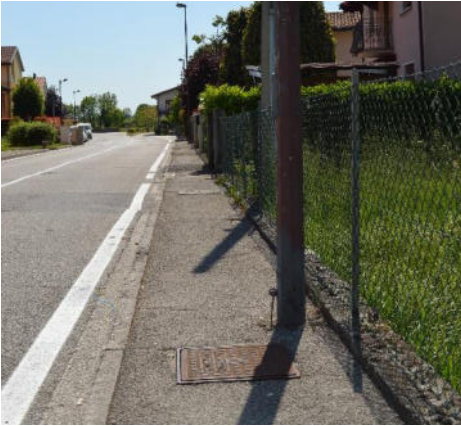
| DESCRIZIONE INTERVENTO | | FOTO |
|---|---|---|
| <b>1</b> | <p>Spostamento dei pali, perché posizionati nel mezzo del percorso pedonale, ostruendo così il passaggio e diminuendo la larghezza del tratto in questione.</p> <p>(art. 4.2.1 e 8.2 del d.m. 14 giugno 1989 n. 236)<br/>art. 24 e art. 25 DGR 1428/2011 e DGR 1898/2014</p> | |
| <b>2</b> | <p>Rifacimento di caditoia e/o griglia rete meteoriche che sporgono dalla quota di pavimentazione.</p> <p>(art. 4.2 del d.m. 14 giugno 1989 n. 236)<br/>art. 24 e art. 25 DGR 1428/2011 e DGR 1898/2014</p> | |

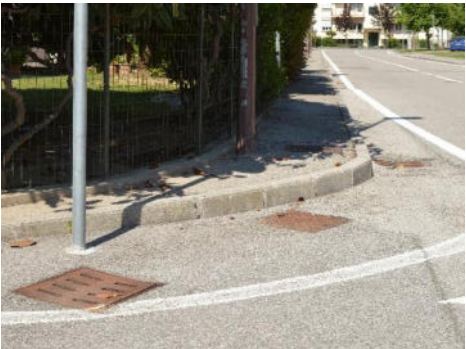
| DESCRIZIONE INTERVENTO | | FOTO |
|---|---|---|
| <b>1</b> | Realizzazione di rampe di raccordo tra il piano del marciapiede e quello della carreggiata in corrispondenza del percorso pedonale lungo E. Fermi.<br><br><i>(art. 4.3 del d.m. 14 giugno 1989 n. 236)</i><br><i>art. 24 e art. 25 DGR 1428/2011 e DGR 1898/2014</i> | |

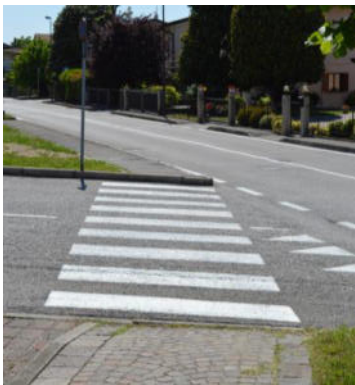
| DESCRIZIONE INTERVENTO | | FOTO |
|---|---|---|
| <b>1</b> | Installazione dell'apposito segnale verticale, in corrispondenza dell'attraversamento pedonale.<br><b>1E</b><br><br><i>(art. 4.3 del d.m. 14 giugno 1989 n. 236)</i><br><i>art. 24 e art. 25 DGR 1428/2011 e DGR 1898/2014</i> | <br><b>1E</b> |
| <b>2</b> | Realizzazione di una rampa di raccordo tra il piano del marciapiede e quello della carreggiata in corrispondenza degli attraversamento pedonale<br><b>1E</b><br><br><i>(art. 4.3 del d.m. 14 giugno 1989 n. 236)</i><br><i>art. 24 e art. 25 DGR 1428/2011 e DGR 1898/2014</i> | |

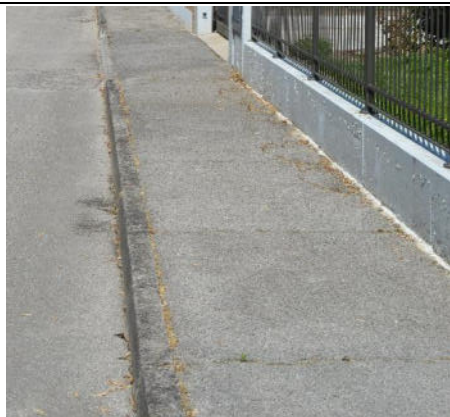
| DESCRIZIONE INTERVENTO | | FOTO |
|---|---|---|
| <b>1</b> | <p>Interventi di manutenzione ordinaria, quale il rifacimento del manto di usura, al fine di garantire la fruibilità ed assicurare uno stato di sicurezza dei percorsi pedonali, comprese opere pertinenziali.</p> <p><i>(art. 4.2 e 8.2 del d.m. 14 giugno 1989 n. 236)</i><br/> <i>art. 24 e art. 25 DGR 1428/2011 e DGR 1898/2014</i></p> | |

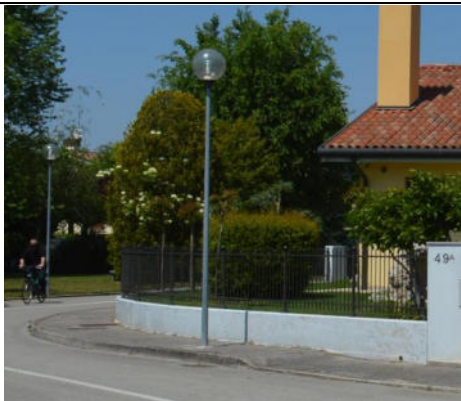
| DESCRIZIONE INTERVENTO | | FOTO |
|---|---|---|
| <b>1</b> | <p>Spostamento dei pali che risultano posizionati nel mezzo del percorso pedonale, ostruendo così il passaggio e diminuendo la larghezza del tratto in questione.</p> <p><i>(art. 4.2.1 e 8.2 del d.m. 14 giugno 1989 n. 236)</i><br/> <i>art. 24 e art. 25 DGR 1428/2011 e DGR 1898/2014</i></p> | |

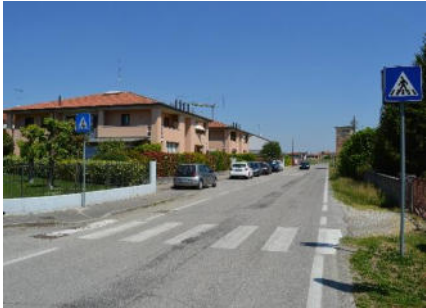
| DESCRIZIONE INTERVENTO | | FOTO |
|---|---|---|
| <b>1</b> | Rifacimento delle strisce bianche a terra in modo da essere ben visibili in corrispondenza dell'attraversamento pedonale<br><b>1G</b><br><br>(art. 4.3 del d.m. 14 giugno 1989 n. 236)<br>art. 24 e art. 25 DGR 1428/2011 e DGR 1898/2014 | |
| <b>2</b> | Intervento migliorativo delle rampe di raccordo tra il piano del marciapiede e quello della carreggiata in corrispondenza dell' attraversamento pedonale<br><b>1G</b><br><br>(art. 4.3 del d.m. 14 giugno 1989 n. 236)<br>art. 24 e art. 25 DGR 1428/2011 e DGR 1898/2014 | |

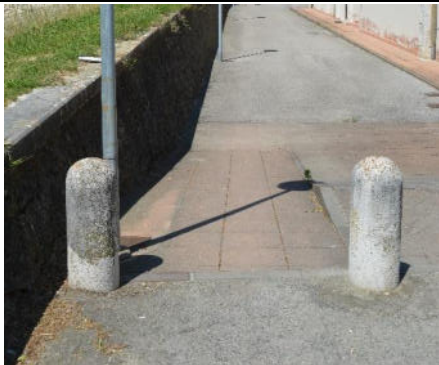
| DESCRIZIONE INTERVENTO | | FOTO |
|---|---|---|
| <b>4</b> | <p>Intervento migliorativo di adeguamento della pendenza della rampa (8%) di raccordo tra il piano della Chiesa Parrocchiale e quello della carreggiata in corrispondenza dell' attraversamento pedonale</p> <p><b>2I</b></p> <p>(art. 4.3 del d.m. 14 giugno 1989 n. 236)<br/>art. 24 e art. 25 DGR 1428/2011 e DGR 1898/2014</p> | |

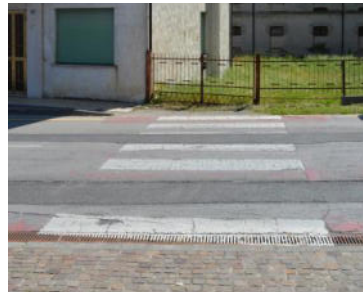
1I

| DESCRIZIONE INTERVENTO | | FOTO |
|---|---|---|
| <b>2</b> | <p>Rifacimento delle strisce bianche a terra in modo da essere ben visibili in corrispondenza dell'attraversamento pedonale</p> <p><b>1I – 2I – 3I – 4I – 5I – 6I</b></p> <p>(art. 4.3 del d.m. 14 giugno 1989 n. 236)<br/>art. 24 e art. 25 DGR 1428/2011 e DGR 1898/2014</p> | Foto di riferimento nella tabella seguente. |

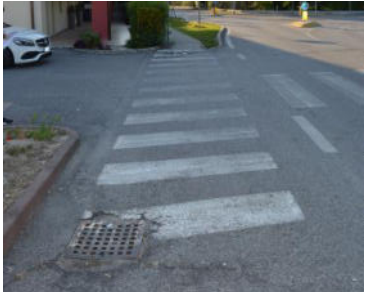
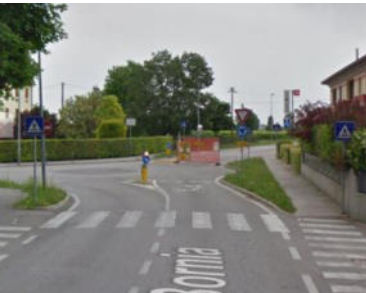
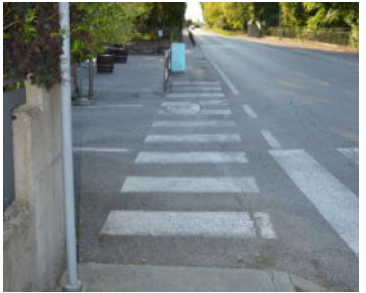
| DESCRIZIONE INTERVENTO | | FOTO |
|---|---|---|
| <b>1</b> | <p>Rifacimento delle strisce bianche a terra in modo da essere ben visibili in corrispondenza dell'attraversamento pedonale</p> <p><b>3L – 4L – 5L – 6L</b></p> <p>(art. 4.3 del d.m. 14 giugno 1989 n. 236<br/>art. 24 e art. 25 DGR 1428/2011 e DGR 1898/2014)</p> | <p><i>Foto di riferimento nella tabella seguente.</i></p> |

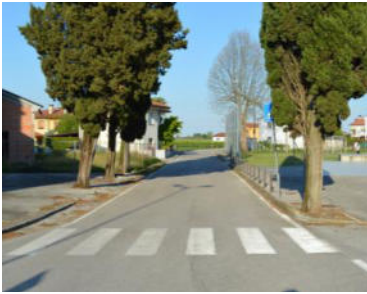
| DESCRIZIONE INTERVENTO | FOTO |
|---|---|
| <b>1</b><br>Installazione dell'apposito segnale verticale, in corrispondenza dell'attraversamento pedonale.<br><b>1L</b><br><br><i>(art. 4.3 del d.m. 14 giugno 1989 n. 236)</i><br><i>art. 24 e art. 25 DGR 1428/2011 e DGR 1898/2014</i> | <b>1L</b> |

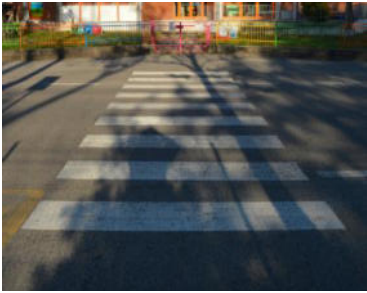
| DESCRIZIONE INTERVENTO | FOTO |
|---|---|
| <b>2</b><br>Rifacimento delle strisce bianche a terra in modo da essere ben visibili in corrispondenza degli attraversamenti pedonali<br><b>1L</b><br><br><i>(art. 4.3 del d.m. 14 giugno 1989 n. 236)</i><br><i>art. 24 e art. 25 DGR 1428/2011 e DGR 1898/2014</i> | <b>2L</b> |

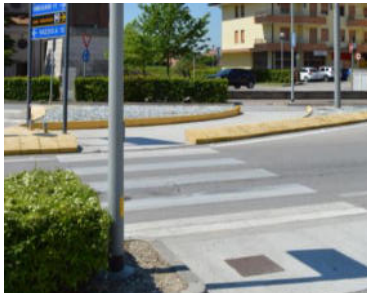
| FOTO | |
|---|---|
| | 30M |

| DESCRIZIONE INTERVENTO | | FOTO |
|---|---|---|
| <b>3</b> | <p>Accesso tattile per non vedenti</p> <p><b>30/31M</b></p> <p>(art. 4.3 del d.m. 14 giugno 1989 n. 236)</p> <p>art. 24 e art. 25 DGR 1428/2011 e DGR 1898/2014</p> | Foto di riferimento nella tabella seguente |

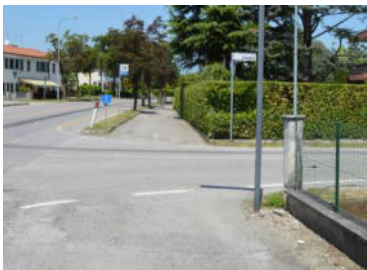
| DESCRIZIONE INTERVENTO | | FOTO |
|---|---|---|
| <b>1</b> | Durante il sopralluogo sono stati individuati due punti critici del tratto di pista ciclo-pedonale interessato. Si è ritenuto opportuno l'inserimento di due nuovi attraversamenti ciclo-pedonali, ai fini di mettere in sicurezza l'attraversamento di Via Casette e la via laterale a Via Roma.<br><b>40M ; 41M</b> | <i>Foto di riferimento nella tabella seguente</i> |

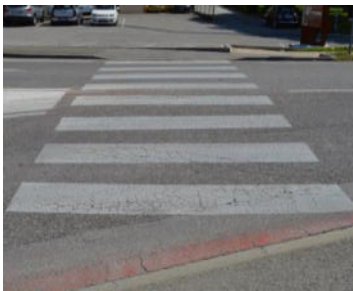
15M

| DESCRIZIONE INTERVENTO | | FOTO |
|---|---|---|
| <b>2</b> | <p>Rifacimento delle strisce bianche a terra in modo da essere ben visibili in corrispondenza degli attraversamenti pedonali</p> <p><b>15M – 16M – 18M – 44M</b></p> <p>(art. 4.3 del d.m. 14 giugno 1989 n. 236<br/>art. 24 e art. 25 DGR 1428/2011 e DGR 1898/2014)</p> | <i>Foto di riferimento nella tabella seguente</i> |
