P E B A

Piano  
Eliminazione  
Barriere  
Architettoniche

**Comune di Fontanelle**

QUADRO  
URBANO

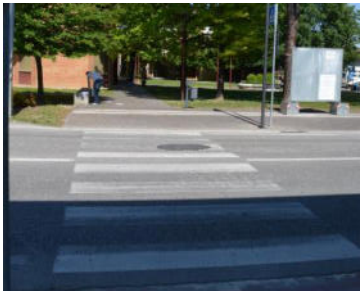
| DESCRIZIONE INTERVENTO | | FOTO |
|---|---|---|
| <b>2</b> | <p>Rifacimento delle strisce bianche a terra in modo da essere ben visibili in corrispondenza degli attraversamenti pedonali</p> <p><b>15M – 16M – 18M – 44M</b></p> <p>(art. 4.3 del d.m. 14 giugno 1989 n. 236<br/>art. 24 e art. 25 DGR 1428/2011 e DGR 1898/2014)</p> | <i>Foto di riferimento nella tabella seguente</i> |
| <b>4</b> | <p>Accesso tattile per non vedenti</p> <p><b>16M</b></p> <p>(art. 4.3 del d.m. 14 giugno 1989 n. 236<br/>art. 24 e art. 25 DGR 1428/2011 e DGR 1898/2014)</p> | <i>Foto di riferimento nella tabella seguente</i> |

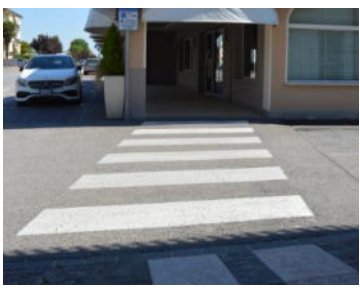
20M

| DESCRIZIONE INTERVENTO | | FOTO |
|---|---|---|
| <b>1</b> | <p>Installazione dell'apposito segnale verticale, in corrispondenza degli attraversamenti pedonale.</p> <p><b>20M – 21M – 22M – 23M – 25M</b></p> <p>(art. 4.3 del d.m. 14 giugno 1989 n. 236<br/>art. 24 e art. 25 DGR 1428/2011 e DGR 1898/2014)</p> | <i>Foto di riferimento nella tabella seguente</i> |

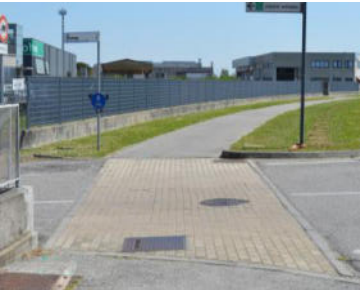
43M

| DESCRIZIONE INTERVENTO | | FOTO |
|---|---|---|
| <b>3</b> | <p>Ridimensionamento delle strisce bianche a terra in modo tale che rientrino nelle dimensioni minime prestabilite dalla normativa.</p> <p><b>43M</b></p> <p>(art. 4.3 del d.m. 14 giugno 1989 n. 236<br/>art. 24 e art. 25 DGR 1428/2011 e DGR 1898/2014)</p> | <i>Foto di riferimento nella tabella seguente</i> |

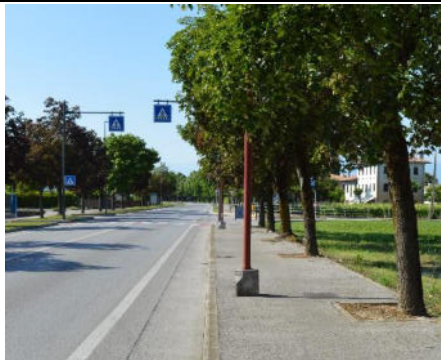
| DESCRIZIONE INTERVENTO | | FOTO |
|---|---|---|
| <b>1</b> | <p>Spostamento dei pali che risultano posizionati nel mezzo del percorso ciclo-pedonale, ostruendo così il passaggio e diminuendo la larghezza del tratto in questione.</p> <p>(art. 4.2.1 e 8.2 del d.m. 14 giugno 1989 n. 236)</p> | |

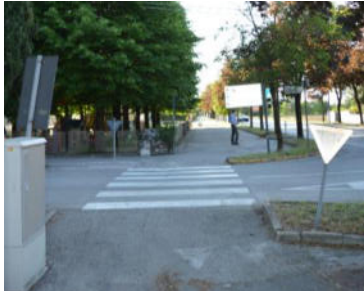
| FOTO | |
|---|---|
| | 2M |

| DESCRIZIONE INTERVENTO | | FOTO |
|---|---|---|
| <b>1</b> | <p>Installazione dell'apposito segnale verticale, in corrispondenza degli attraversamenti pedonale.</p> <p><b>2M – 3M – 5M – 6M – 7M – 8M – 10M – 11M – 12M – 13M – 14M</b></p> <p>(art. 4.3 del d.m. 14 giugno 1989 n. 236)<br/>art. 24 e art. 25 DGR 1428/2011 e DGR 1898/2014</p> | <p>Foto di riferimento nella tabella seguente</p> |

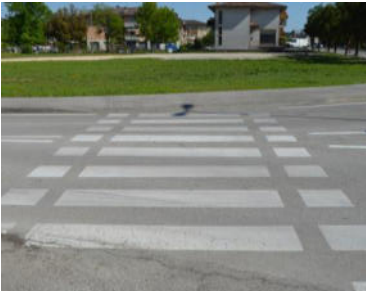
| FOTO | |
|---|---|
| | 8M |

| DESCRIZIONE INTERVENTO | | FOTO |
|---|---|---|
| <b>2</b> | <p>Rifacimento delle strisce bianche a terra in modo da essere ben visibili in corrispondenza degli attraversamenti pedonali</p> <p><b>8M - 14M</b></p> <p>(art. 4.3 del d.m. 14 giugno 1989 n. 236)</p> | <p>Foto di riferimento nella tabella seguente</p> |

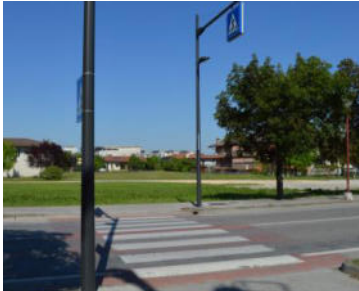
| FOTO | |
|---|---|
| | 9M |

| DESCRIZIONE INTERVENTO | | FOTO |
|---|---|---|
| <b>3</b> | <p>Accesso tattile per non vedenti</p> <p><b>9M</b></p> <p>(art. 4.3 del d.m. 14 giugno 1989 n. 236)<br/>art. 24 e art. 25 DGR 1428/2011 e DGR 1898/2014</p> | <p>Foto di riferimento nella tabella seguente</p> |

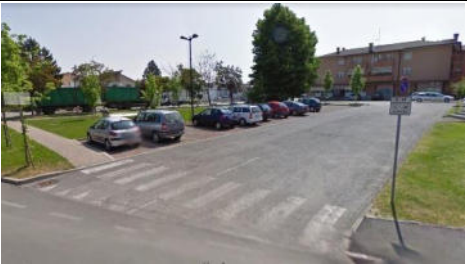
| DESCRIZIONE INTERVENTO | | FOTO |
|---|---|---|
| <b>1</b> | <p>Progettazione di un nuovo stallo per disabili, ai fini di mettere in norma il parcheggio pubblico in questione che attualmente risulta essere privo di uno stallo dedicato ai disabili.</p> <p>(art. 4.2 e 8.2 del D.M. 14 giugno 1989 n. 236 - art. 24 del DGR 14 ottobre 2014 n. 1898)</p> | |

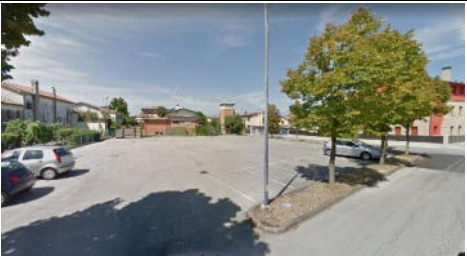
| DESCRIZIONE INTERVENTO | | FOTO |
|---|---|---|
| 1 | <p>Progettazione di un nuovo parcheggio per disabili, ai fini di mettere in norma il parcheggio pubblico in questione che attualmente risulta essere privo di uno stallo dedicato ai disabili.</p> <p>(art. 4.2 e 8.2 del D.M. 14 giugno 1989 n. 236 - art. 24 del DGR 14 ottobre 2014 n. 1898)</p> | |

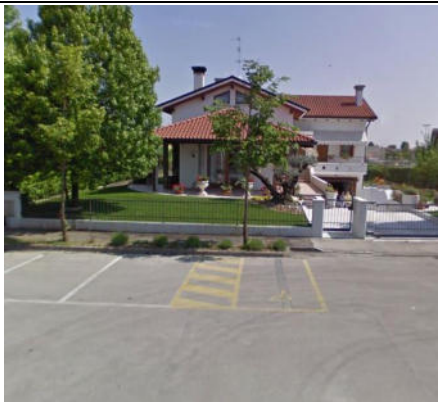
| DESCRIZIONE INTERVENTO | | FOTO |
|---|---|---|
| <b>1</b> | Installazione dell'apposito segnale verticale.<br><br>(art. 4.2 del D.M. 14 giugno 1989 n. 236 -<br>art. 24 del DGR 14 ottobre 2014 n. 1898) | |
| <b>2</b> | Rifacimento delle strisce gialle a terra in modo da essere ben visibili.<br><br>(art. 4.2 del D.M. 14 giugno 1989 n. 236 -<br>art. 24 del DGR 14 ottobre 2014 n. 1898) | |

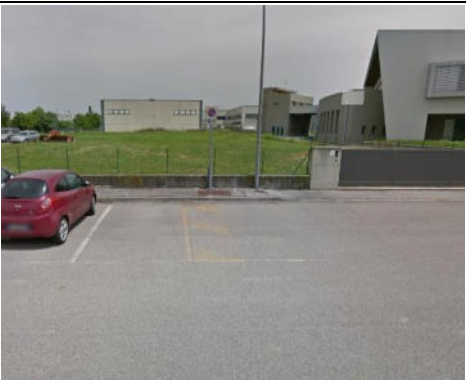
| DESCRIZIONE INTERVENTO | | FOTO |
|---|---|---|
| <b>1</b> | <p>Rifacimento delle strisce gialle a terra in modo da essere ben visibili.</p> <p>(art. 4.2 del D.M. 14 giugno 1989 n. 236 - art. 24 del DGR 14 ottobre 2014 n. 1898)</p> | |

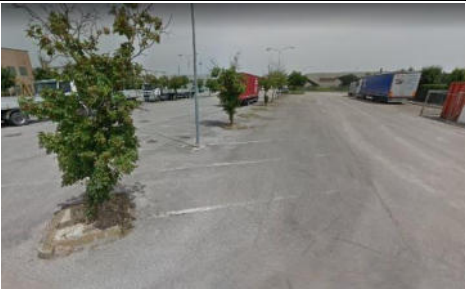
| DESCRIZIONE INTERVENTO | | FOTO |
|---|---|---|
| <b>1</b> | <p>Progettazione di un nuovo stallo per disabili, ai fini di mettere in norma il parcheggio pubblico in questione che attualmente risulta essere privo di uno stallo dedicato ai disabili.</p> <p>(art. 4.2 e 8.2 del D.M. 14 giugno 1989 n. 236 - art. 24 del DGR 14 ottobre 2014 n. 1898)</p> | |

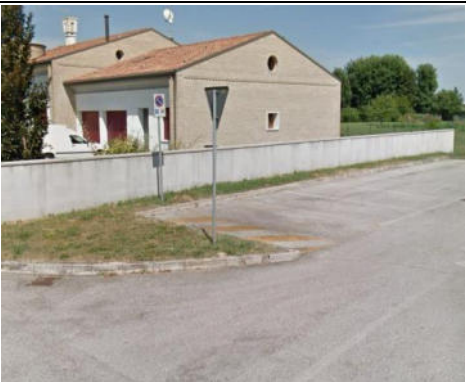
| DESCRIZIONE INTERVENTO | | FOTO |
|---|---|---|
| <b>1</b> | <p>Rifacimento delle strisce gialle a terra in modo da essere ben visibili.</p> <p>(art. 4.2 del D.M. 14 giugno 1989 n. 236 - art. 24 del DGR 14 ottobre 2014 n. 1898)</p> | |

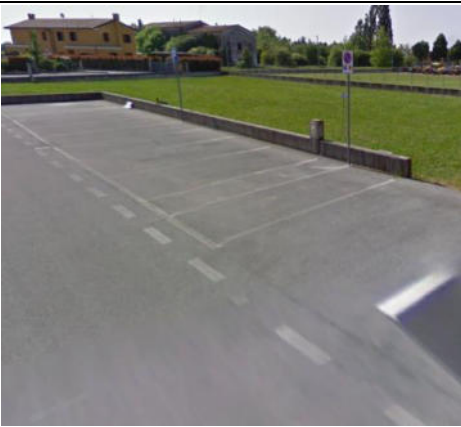
| DESCRIZIONE INTERVENTO | | FOTO |
|---|---|---|
| 1 | <p>Rifacimento delle strisce gialle a terra in modo da essere ben visibili.</p> <p>(art. 4.2 del D.M. 14 giugno 1989 n. 236 - art. 24 del DGR 14 ottobre 2014 n. 1898)</p> | |

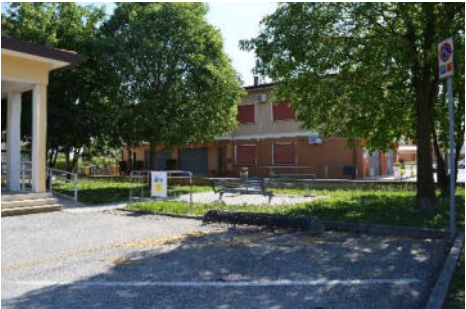
| DESCRIZIONE INTERVENTO | | FOTO |
|---|---|---|
| <b>1</b> | Rifacimento e ridimensionamento delle strisce gialle a terra in modo da essere ben visibili e in norma.<br><br>(art. 4.2 del D.M. 14 giugno 1989 n. 236 - art. 24 del DGR 14 ottobre 2014 n. 1898) | |
| <b>2</b> | Spostamento ostacolo. La rastrelliera per biciclette riduce lo spazio di manovra per la discesa e risalita dall'auto.<br><br>(art. 4.2 del D.M. 14 giugno 1989 n. 236 - art. 24 del DGR 14 ottobre 2014 n. 1898) | |

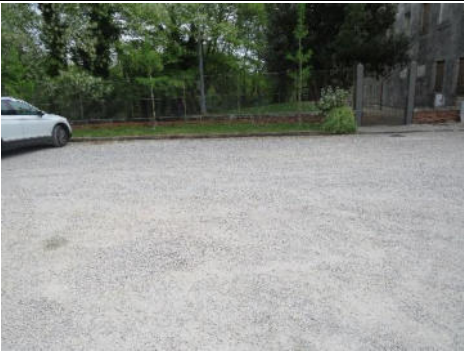
| DESCRIZIONE INTERVENTO | | FOTO |
|---|---|---|
| <b>1</b> | <p>Progettazione di un nuovo stallo per disabili, ai fini di mettere in norma il parcheggio pubblico in questione che attualmente risulta essere privo di uno stallo dedicato ai disabili.</p> <p>(art. 4.2 e 8.2 del D.M. 14 giugno 1989 n. 236 - art. 24 del DGR 14 ottobre 2014 n. 1898)</p> | |

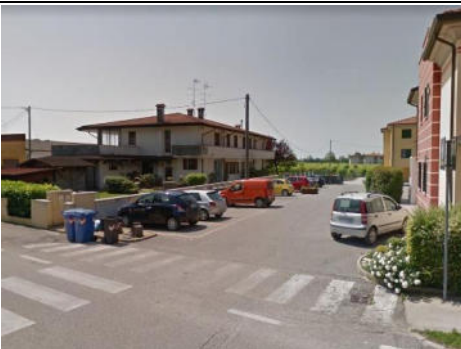
| DESCRIZIONE INTERVENTO | | FOTO |
|---|---|---|
| <b>1</b> | <p>Progettazione di un nuovo stallo per disabili, ai fini di mettere in norma il parcheggio pubblico in questione che attualmente risulta essere privo di uno stallo dedicato ai disabili.</p> <p>(art. 4.2 e 8.2 del D.M. 14 giugno 1989 n. 236 - art. 24 del DGR 14 ottobre 2014 n. 1898)</p> | |

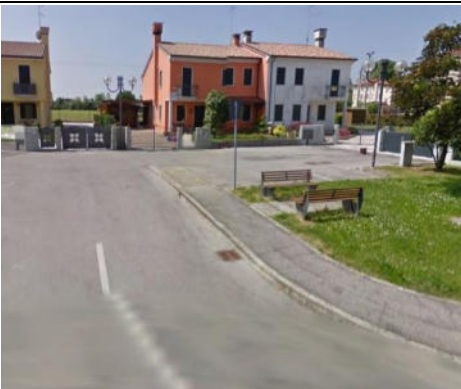
| DESCRIZIONE INTERVENTO | | FOTO |
|---|---|---|
| <b>1</b> | <p>Rifacimento delle strisce gialle a terra in modo da essere ben visibili.</p> <p>(art. 4.2 del D.M. 14 giugno 1989 n. 236 - art. 24 del DGR 14 ottobre 2014 n. 1898)</p> | |

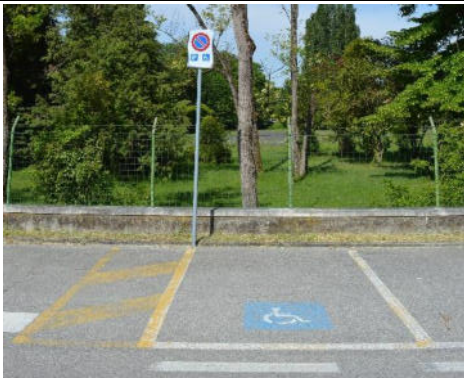
| DESCRIZIONE INTERVENTO | | FOTO |
|---|---|---|
| <b>1</b> | <p>Rifacimento delle strisce gialle a terra in modo da essere ben visibili.</p> <p>(art. 4.2 del D.M. 14 giugno 1989 n. 236 - art. 24 del DGR 14 ottobre 2014 n. 1898)</p> | |

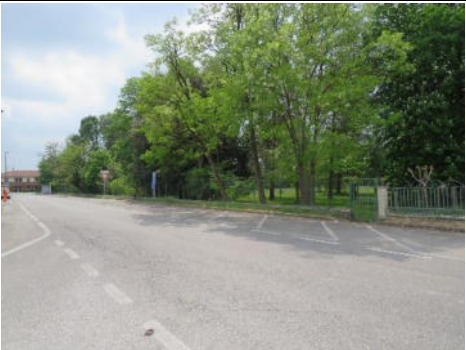
| DESCRIZIONE INTERVENTO | | FOTO |
|---|---|---|
| <b>1</b> | <p>Progettazione di un nuovo stallo per disabili, ai fini di mettere in norma il parcheggio pubblico in questione che attualmente risulta essere privo di uno stallo dedicato ai disabili.</p> <p>(art. 4.2 e 8.2 del D.M. 14 giugno 1989 n. 236 - art. 24 del DGR 14 ottobre 2014 n. 1898)</p> | |

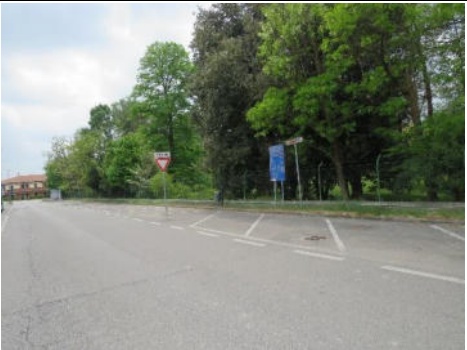
| DESCRIZIONE INTERVENTO | | FOTO |
|---|---|---|
| 1 | <p>Progettazione di un nuovo stallo per disabili, ai fini di mettere in norma il parcheggio pubblico in questione che attualmente risulta essere privo di uno stallo dedicato ai disabili.</p> <p>(art. 4.2 e 8.2 del D.M. 14 giugno 1989 n. 236 - art. 24 del DGR 14 ottobre 2014 n. 1898)</p> | |

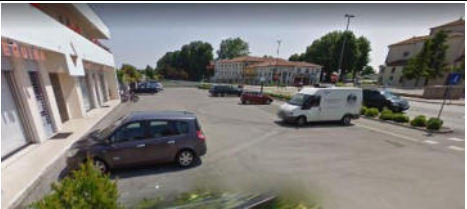
| DESCRIZIONE INTERVENTO | | FOTO |
|---|---|---|
| <b>1</b> | <p>Progettazione di un nuovo stallo per disabili, ai fini di mettere in norma il parcheggio pubblico in questione che attualmente risulta essere privo di uno stallo dedicato ai disabili.</p> <p>(art. 4.2 e 8.2 del D.M. 14 giugno 1989 n. 236 - art. 24 del DGR 14 ottobre 2014 n. 1898)</p> | |

| TIPOLOGIA INTERVENTO | PRIORITA' | STIMA € (IVA esclusa) |
|---|---|---|
| 1. Segnaletica | <b>alta</b> | € 330,00 |

Per gli stessi, si calcola che gli interventi per la realizzazione di un nuovo posto auto per il parcheggio P<sub>2</sub> abbiano una **ALTA priorità**.

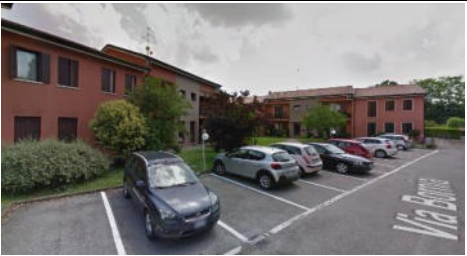
U\_P 4

| DESCRIZIONE INTERVENTO | | FOTO |
|---|---|---|
| <b>1</b> | <p>Progettazione di un nuovo stallo per disabili, ai fini di mettere in norma il parcheggio pubblico in questione che attualmente risulta essere privo di uno stallo dedicato ai disabili.</p> <p>(art. 4.2 e 8.2 del D.M. 14 giugno 1989 n. 236 - art. 24 del DGR 14 ottobre 2014 n. 1898)</p> | |

| TIPOLOGIA INTERVENTO | PRIORITA' | STIMA € (IVA esclusa) |
|---|---|---|
| 1. Segnaletica | <b>alta</b> | € 330,00 |

Per gli stessi, si calcola che gli interventi per la realizzazione di un nuovo posto auto per il parcheggio P<sub>2</sub> abbiano una **ALTA priorità**.

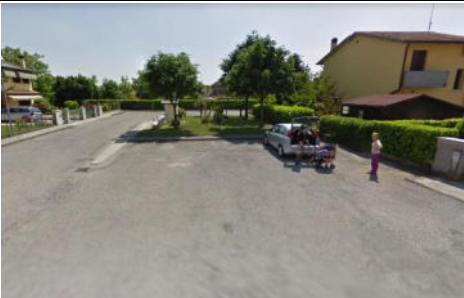
U\_P 5

| DESCRIZIONE INTERVENTO | | FOTO |
|---|---|---|
| <b>1</b> | <p>Progettazione di un nuovo stallo per disabili, ai fini di mettere in norma il parcheggio pubblico in questione che attualmente risulta essere privo di uno stallo dedicato ai disabili.</p> <p>(art. 4.2 e 8.2 del D.M. 14 giugno 1989 n. 236 - art. 24 del DGR 14 ottobre 2014 n. 1898)</p> | |

| TIPOLOGIA INTERVENTO | PRIORITA' | STIMA € (IVA esclusa) |
|---|---|---|
| 1. Segnaletica | <b>alta</b> | € 330,00 |

Per gli stessi, si calcola che gli interventi per la realizzazione di un nuovo posto auto per il parcheggio P<sub>2</sub> abbiano una **ALTA priorità.**

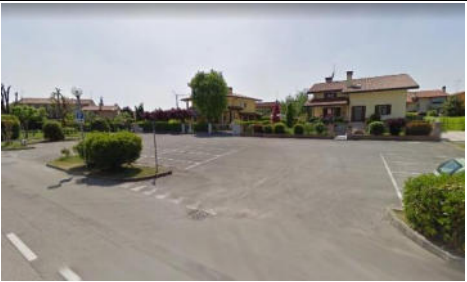
**U\_P 6**

| DESCRIZIONE INTERVENTO | | FOTO |
|---|---|---|
| <b>1</b> | <p>Progettazione di un nuovo stallo per disabili, ai fini di mettere in norma il parcheggio pubblico in questione che attualmente risulta essere privo di uno stallo dedicato ai disabili.</p> <p>(art. 4.2 e 8.2 del D.M. 14 giugno 1989 n. 236 - art. 24 del DGR 14 ottobre 2014 n. 1898)</p> | |

| TIPOLOGIA INTERVENTO | PRIORITA' | STIMA € (IVA esclusa) |
|---|---|---|
| 1. Segnaletica | <b>alta</b> | € 330,00 |

Per gli stessi, si calcola che gli interventi per la realizzazione di un nuovo posto auto per il parcheggio P<sub>2</sub> abbiano una **ALTA priorità**.

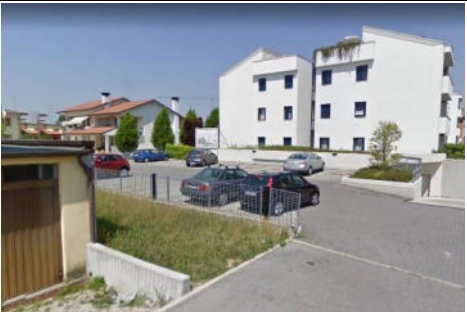
U\_P 8

| DESCRIZIONE INTERVENTO | | FOTO |
|---|---|---|
| <b>1</b> | <p>Progettazione di un nuovo stallo per disabili, ai fini di mettere in norma il parcheggio pubblico in questione che attualmente risulta essere privo di uno stallo dedicato ai disabili.</p> <p>(art. 4.2 e 8.2 del D.M. 14 giugno 1989 n. 236 - art. 24 del DGR 14 ottobre 2014 n. 1898)</p> | |

| TIPOLOGIA INTERVENTO | PRIORITA' | STIMA € (IVA esclusa) |
|---|---|---|
| 1. Segnaletica | <b>alta</b> | € 330,00 |

Per gli stessi, si calcola che gli interventi per la realizzazione di un nuovo posto auto per il parcheggio P<sub>2</sub> abbiano una **ALTA priorità**.

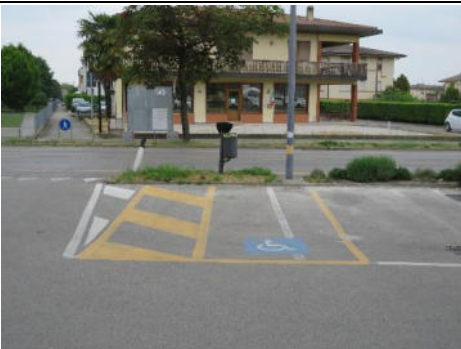
U\_P 21

| DESCRIZIONE INTERVENTO | | FOTO |
|---|---|---|
| 1 | Installazione dell'apposito segnale verticale.<br><br>(art. 4.2 del D.M. 14 giugno 1989 n. 236 -<br>art. 24 del DGR 14 ottobre 2014 n. 1898) | |

| TIPOLOGIA INTERVENTO | PRIORITA' | STIMA € (IVA esclusa) |
|---|---|---|
| 1. Segnaletica verticale | <b>bassa</b> | € 270,00 |

Per gli stessi, si calcola che gli interventi per la realizzazione di un nuovo posto auto per il parcheggio P<sub>2</sub> abbiano una **BASSA priorità**.

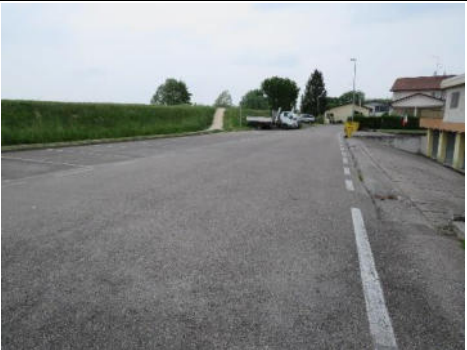
**U\_P 26**

| DESCRIZIONE INTERVENTO | | FOTO |
|---|---|---|
| <b>1</b> | <p>Progettazione di un nuovo stallo per disabili, ai fini di mettere in norma il parcheggio pubblico in questione che attualmente risulta essere privo di uno stallo dedicato ai disabili.</p> <p>(art. 4.2 e 8.2 del D.M. 14 giugno 1989 n. 236 - art. 24 del DGR 14 ottobre 2014 n. 1898)</p> | |

| TIPOLOGIA INTERVENTO | PRIORITA' | STIMA € (IVA esclusa) |
|---|---|---|
| 1. Segnaletica | <b>alta</b> | € 330,00 |

Per gli stessi, si calcola che gli interventi per la realizzazione di un nuovo posto auto per il parcheggio P<sub>2</sub> abbiano una **ALTA priorità**.

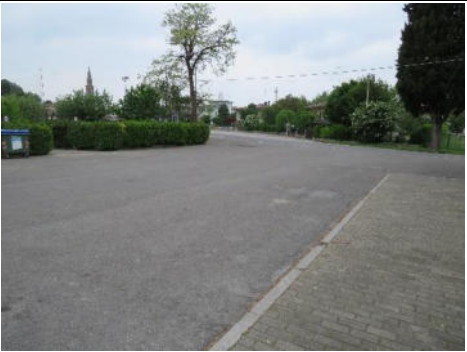
| DESCRIZIONE INTERVENTO | | FOTO |
|---|---|---|
| <b>1</b> | <p>Progettazione di un nuovo stallo per disabili, ai fini di mettere in norma il parcheggio pubblico in questione che attualmente risulta essere privo di uno stallo dedicato ai disabili.</p> <p>(art. 4.2 e 8.2 del D.M. 14 giugno 1989 n. 236 - art. 24 del DGR 14 ottobre 2014 n. 1898)</p> | |

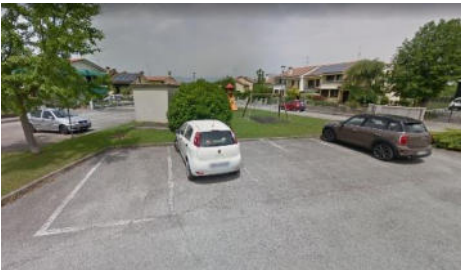
| DESCRIZIONE INTERVENTO | | FOTO |
|---|---|---|
| <b>1</b> | <p>Progettazione di un nuovo stallo per disabili, ai fini di mettere in norma il parcheggio pubblico in questione che attualmente risulta essere privo di uno stallo dedicato ai disabili.</p> <p>(art. 4.2 e 8.2 del D.M. 14 giugno 1989 n. 236 - art. 24 del DGR 14 ottobre 2014 n. 1898)</p> | |

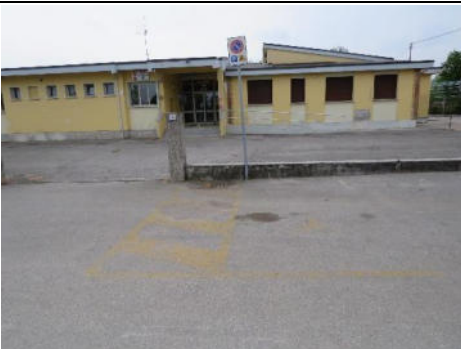
| DESCRIZIONE INTERVENTO | | FOTO |
|---|---|---|
| <b>1</b> | <p>Rifacimento delle strisce gialle a terra in modo da essere ben visibili.</p> <p>(art. 4.2 del D.M. 14 giugno 1989 n. 236 - art. 24 del DGR 14 ottobre 2014 n. 1898)</p> | |

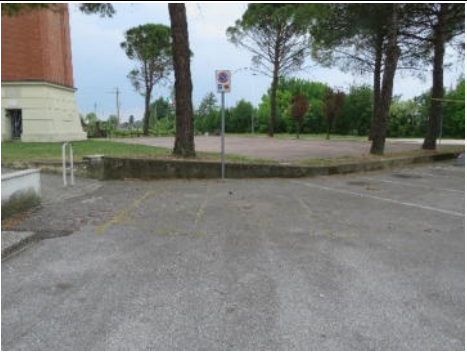
| DESCRIZIONE INTERVENTO | | FOTO |
|---|---|---|
| <b>1</b> | <p>Rifacimento delle strisce gialle a terra in modo da essere ben visibili.</p> <p>(art. 4.2 del D.M. 14 giugno 1989 n. 236 - art. 24 del DGR 14 ottobre 2014 n. 1898)</p> | |

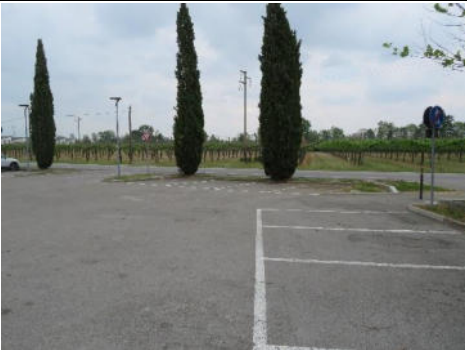
| DESCRIZIONE INTERVENTO | | FOTO |
|---|---|---|
| <b>1</b> | <p>Progettazione di un nuovo stallo per disabili, ai fini di mettere in norma il parcheggio pubblico in questione che attualmente risulta essere privo di uno stallo dedicato ai disabili.</p> <p>(art. 4.2 e 8.2 del D.M. 14 giugno 1989 n. 236 - art. 24 del DGR 14 ottobre 2014 n. 1898)</p> | |
